Ønske om tilføjelse af Solrød Bæk til fredningsbekendtgørelsen

Kvalificering af udpegningen af Solrød

Optælling af gydegravninger

Fiskeundersøgelse 2019

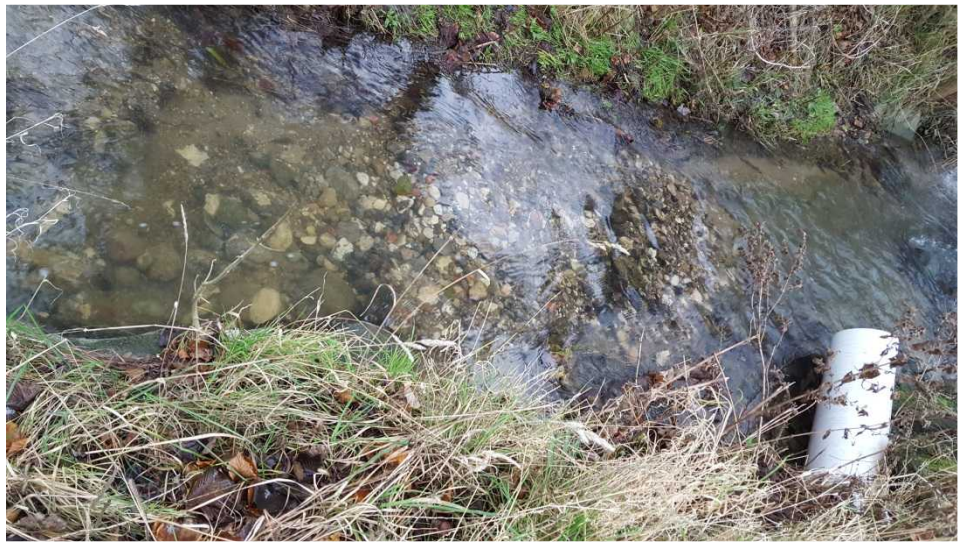
Figur 2.3: Gydebanke i Solrød Bæk på strækningen igennem Solrød By

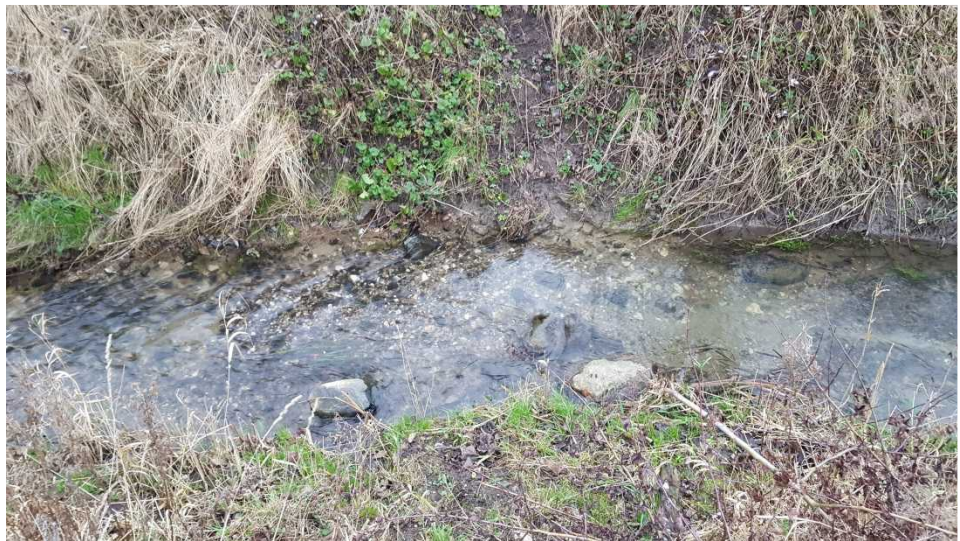
Figur 2.4: Gydebanke ca. 2 km opstrøms for Roskildevej. Manglen på egnet gydegrusmateriale kan imidlertid være årsag til at gydebanken er forholdsvis lille.

Det vurderes at det primære middel til forbedring af de fysiske forhold på strækningen er udlægning af groft materiale, herunder især grus og sten. Faldet er, som tidligere nævnt, på denne ca. 2 km lange strækning fra 1 til 4 ‰ og bunden udgøres under de nuværende forhold i ovevejende grad af fast ler. Det vurderes derfor at der ikke er sandsynlighed for at det udlagte bundsubstrat efterfølgende synker ned i bløde bundaflejringer eller evt. tildækkes med sådanne bøde aflejringer.

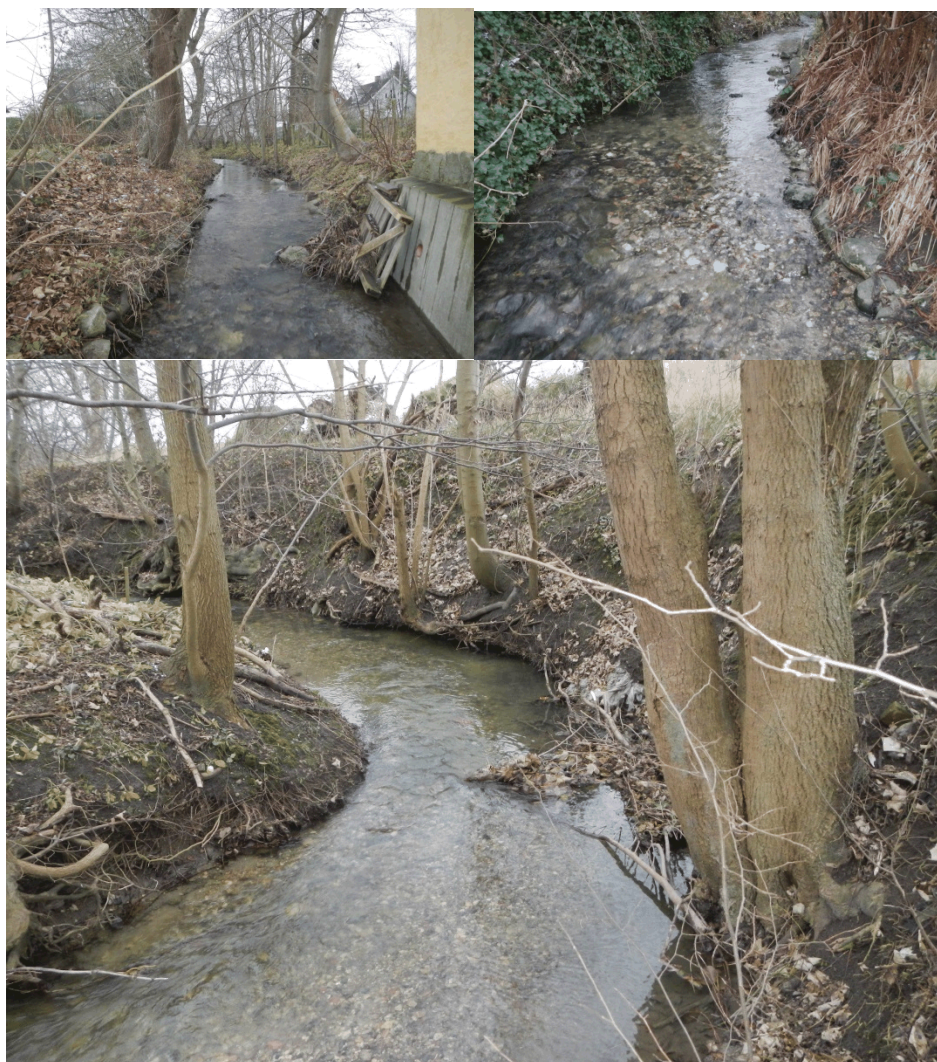
Vandløbsbunden er i Solrød By på mange Strækninger beliggende fra 1 – 1,5 m under terræn, mens den nedstrøms og opstrøms for er beliggende mere end 2 m under terræn (Figur 3.2). Tværprofilen er på strækningen nedstrøms for Roskildevej semi-naturligt (Figur 3.1). Dette skyldes blandt andet tilstedeværelsen af store træer, især pil, som har trærødder, der her og breder sig ud i vandløbsprofilen. Endvidere forekommer på denne strækning både sten og grus, der sammen med naturlige fluvialmorfologiske processer har bidraget til at der er udviklet et seminaturligt tværsnitsprofil. Især har strækningen igennem den tætbebyggede del af Solrød By og den nederste del af strækningen inden krydsningen af den ny-anlagte Ringstedbane, gode fysiske forhold. Det fysiske indeks (DFI) er i forbindelse med andre undersøgelser, som NIRAS har udført for HOFOR opgjort til 32 på en delstrækning nedstrøms for Roskildevej.

Figur 3.2: Øverst TV.
Karakteristisk strækning i
gennem Solrød By. Overst
TH. Gydebanke på strækning
igennem Solrød By. Neders
forto fra karakteristisk
strækning Nestrøms for
Solrød By og opstrøms for
ringstedbanen

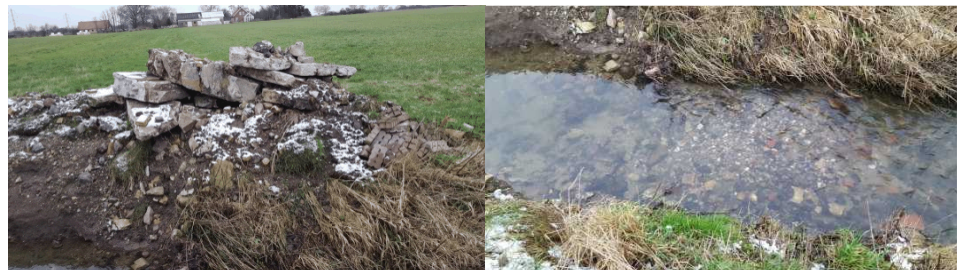
Vandløbets fald på strækningen fra Roskildevej og til ca. 2 km opstrøms varierer mellem 1 og 4 ‰. Bunden udgøres på denne strækning i overvejende grad af hård lerbund. Det var ved besigtigelsen interessant at observere, at på de strækninger, hvor der forekom lidt egnet grusmateriale, var det det prompte udnyttet til gydning. På et sted i vandløbet bestod kilden til dette gydebanke-materiale i alt fald delvist af bygningsaffald, som var efterladt ved brinken (Figur 3.3).

Figur 3.3: Bygningsaffald efterladt ved vandløbsbrinken, hvoraf noget er havnet i vandløbet og er blevet udnyttet til en gydebanke.

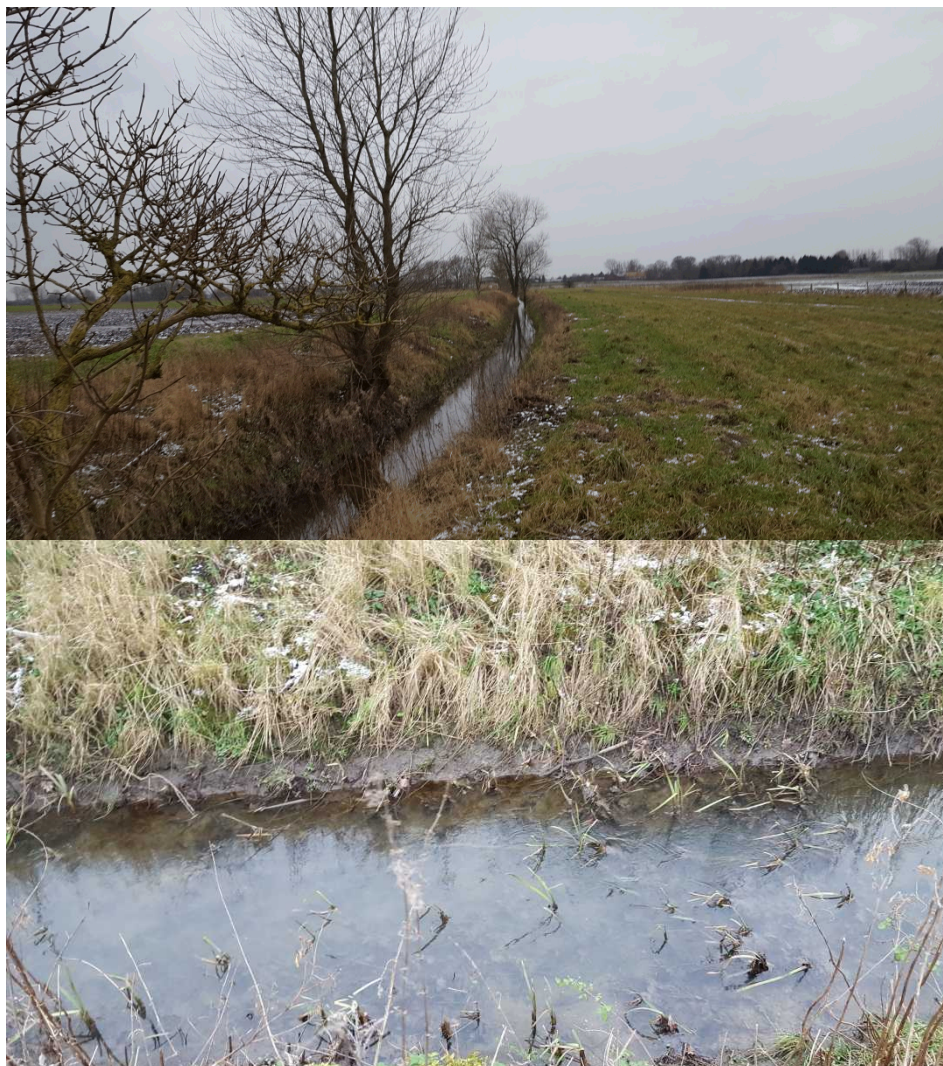
På den resterende opstrøms 1 km del af den målsatte strækning har vandløbet et lille fald, der jævnfør regulativet er på 0,3 ‰. Bunden udgøres på denne strækning af bløde aflejringer og mange steder delvist tilvokset med pindsvineknop (Figur 3.4).

Figur 3.4: Øverst: foto af en karakteristisk delstrækning fra den øverste 1 km af den målsatte strækning med kanaliseret tværsnitsprofil og ringe fald. Nederst: udsnit af vandløbsbund med blød bund og tilgroning med pindsvineknop.

Faldet på strækningen er lille og i regulativet angivet til 0,3 ‰. Bunden udgøres fortrinsvis af blød mudderbund. Det vurderes ikke at restaurering på denne strækning vil kunne resultere i målopfyldelse.

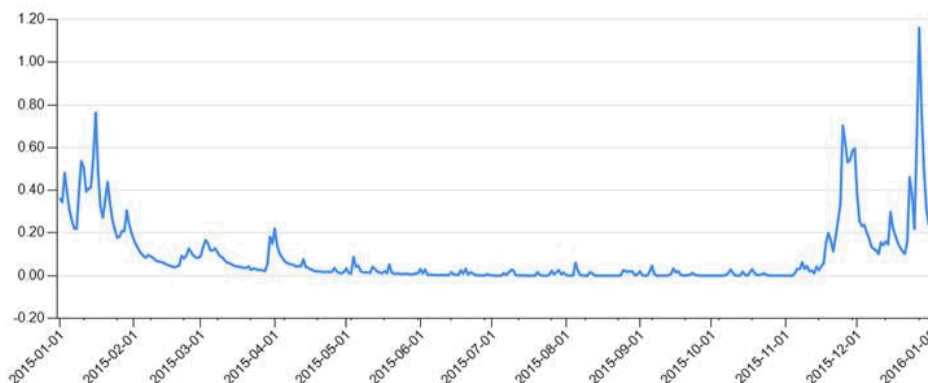
Solrød Bæk er påvirket af vandindvinding fra Havdrup Kildeplads med periodevis udtørring. Havdrup Kildeplads er beliggende langs med Solrød Bæks nordside på den øverste ca. 1,5 km lange målsatte strækning og forsætter yderligere 0,6 km op langs med den ikke målsatte del af Solrød Bæk. Der er i Figur 3.5 vist en graf for afstrømningen i 2015 i station 530153, der er beliggende umiddelbart nedstrøms for Roskildevej. Der er dette år periodevist målt vandføringer på 0 l/s i sammenhængende perioder på op til 10 dage.

Figur 3.5: Vandførings målinger fra station 530153 nedstrøms for Roskildevej fra året 2015.

Den periodevise udtørring kan være en af de væsentlige årsager til at vandløbet ikke indtil videre har opnået målopfyldelse.

Solrød Kommune har i oktober 2016 fornyet vandindvindingstilladelsen for Havdrup Kildeplads / 4/. I den nye vandindvindingstilladelse er det et vilkår, at der til en hver tid skal sikres en minimumsvandføring i vandløbet på 2 l/s. Endvidere skal tilstanden i vandløbet overvåges jævnfør følgende yderligere vilkår i tilladelsen:

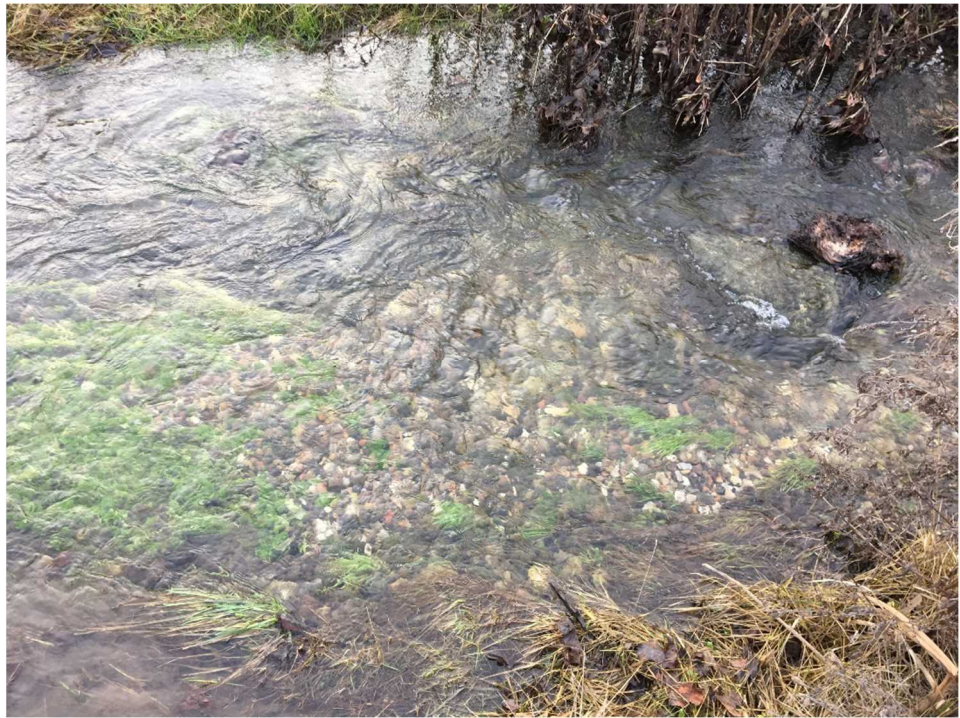
Slaghullerne var ikke særlig tydelige, med forholdsvis lille dybde af slaghullet og begrænset radius af gravningen. Dette indikerer at det kun er mindre fisk der har formået at forcere opstrøms i vandløbet grundet den ringe vandføring. Koordinaterne på de registrerende gydebanker er angivende i nedenstående tabel.

Figur 2.1: Eksempel på slaghul. Mellem ny jernbane og Sydmostorvejen. Foto 564

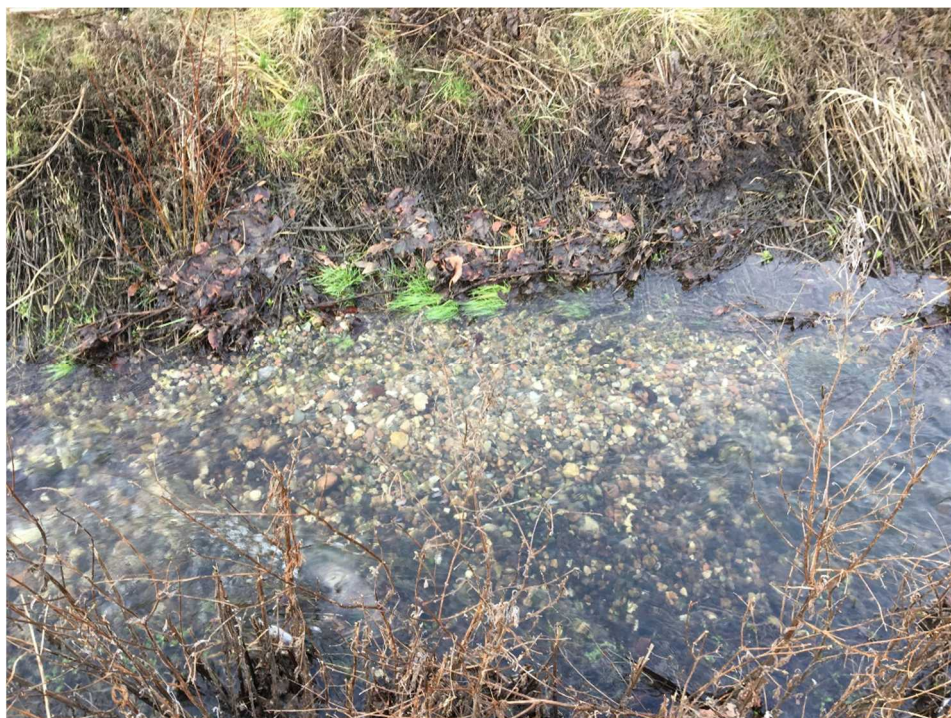
Figur 2.2: Eksempel på gydebanke. Mellem ny jernbane og Sydmotorvejen. Foto 564

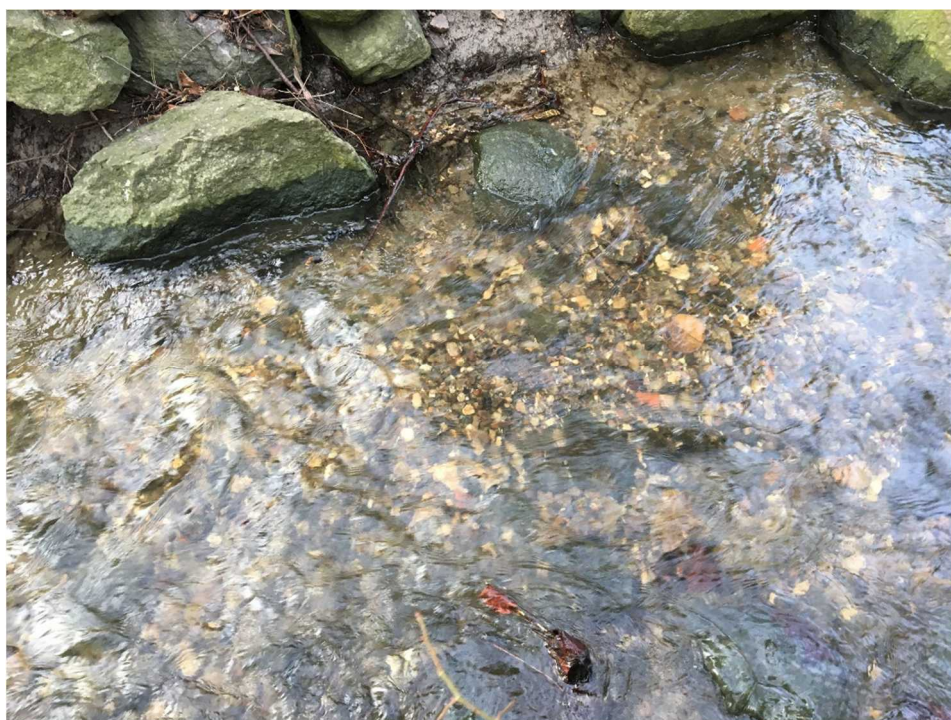
Figur 2.3: Eksempel på slag hul på strækningen gennem Solrød By, v. Solrød Byvej 19. Foto 594

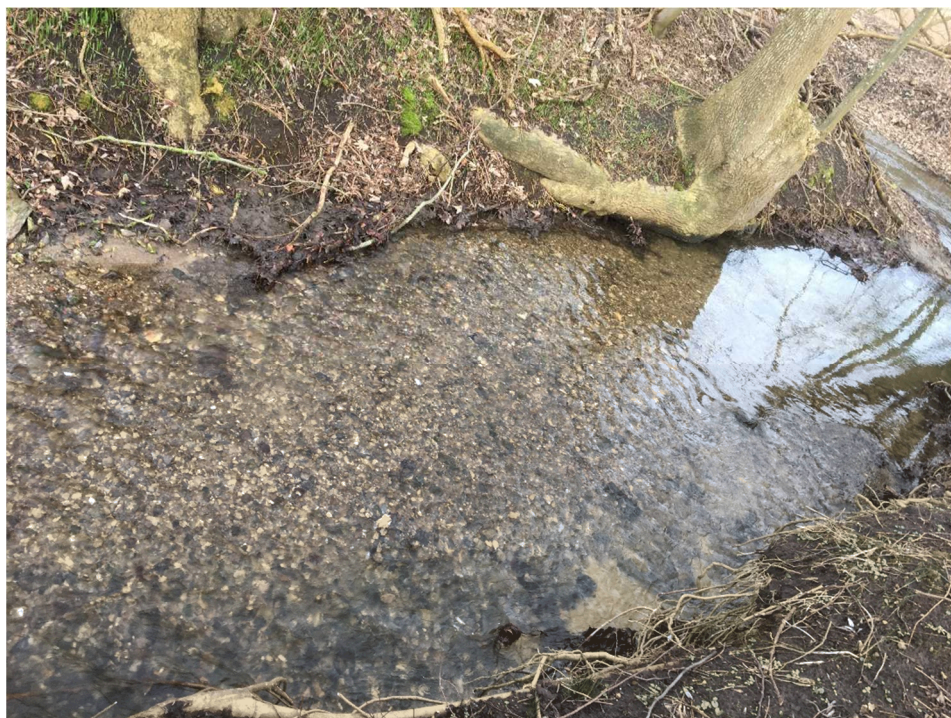
Figur 2.4: Stort parti med grusbund og passende vandhastighed til gydning af ørred. Ingen gydeaktivitet denne sæson. Foto 569.

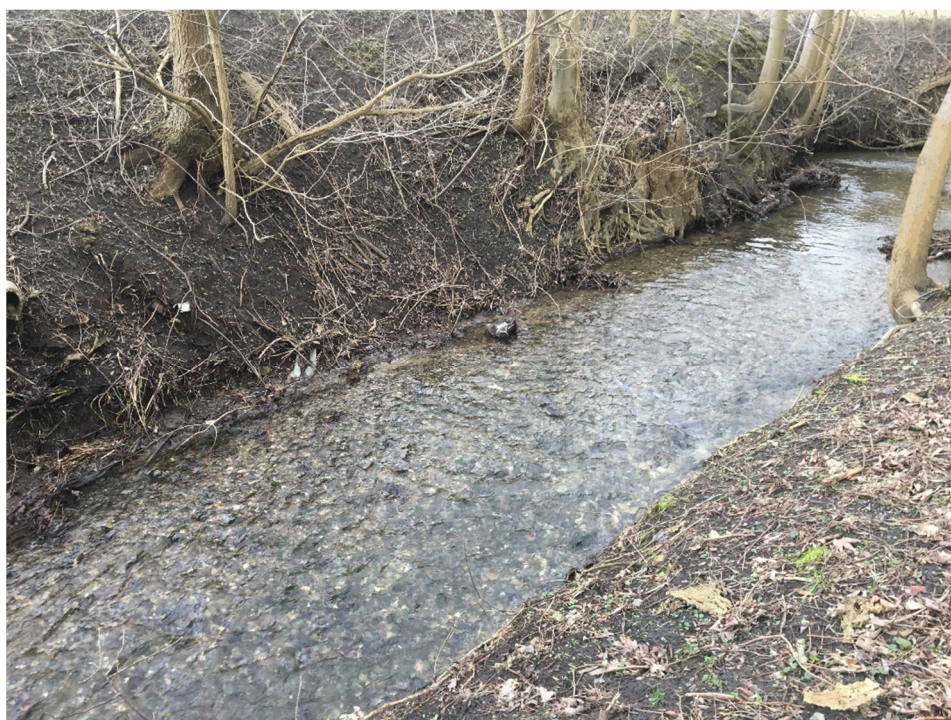
Figur 2.5: Stort parti med grusbund og passende vandhastighed til gydning af ørred. Ingen gydeaktivitet denne sæson. Foto 571

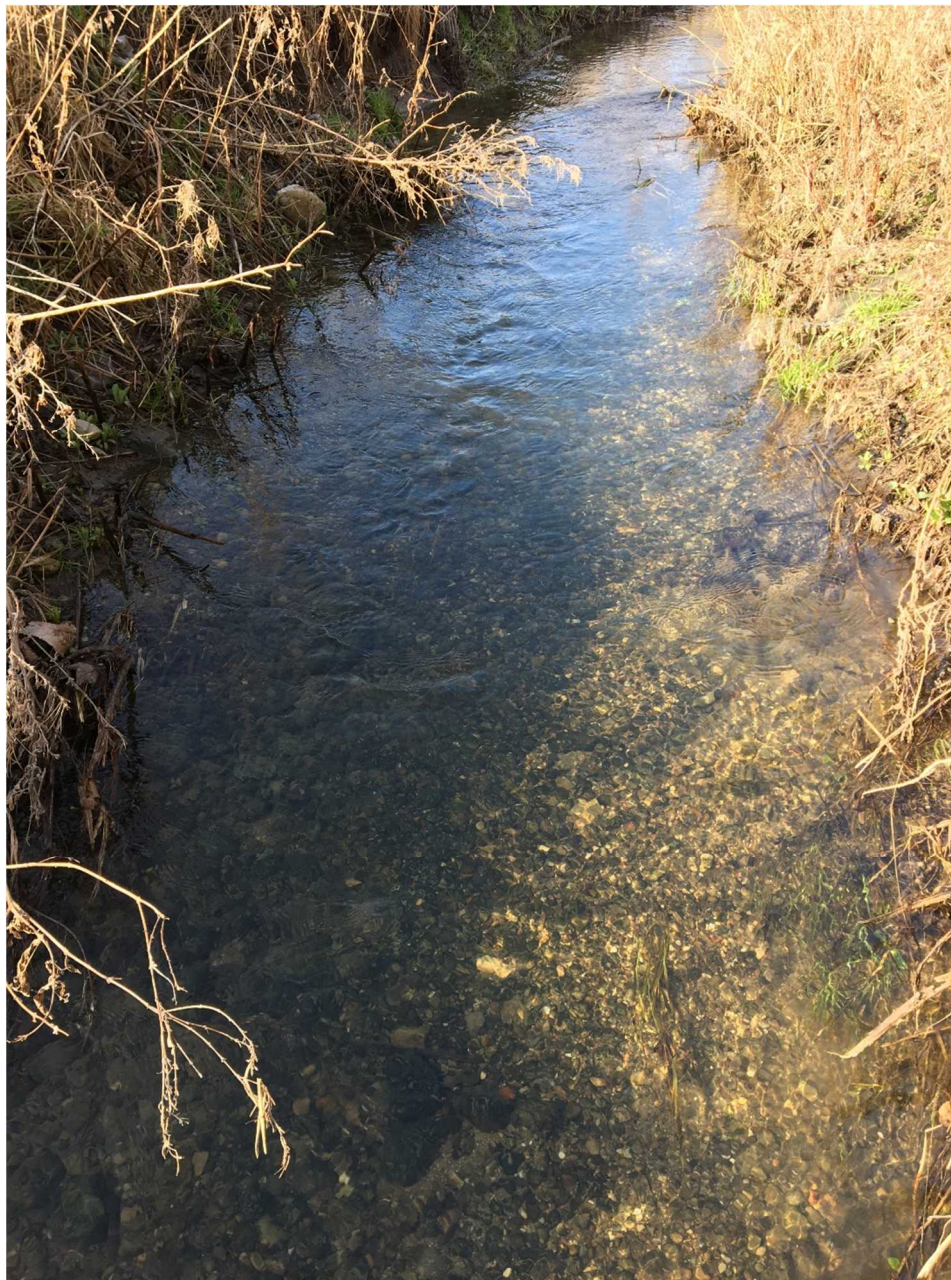
Figur 2.6: Stort parti med grusbund og passende vandhastighed til gydning af ørred. Ingen gydeaktivitet denne sæson. Foto 636. Opstrøms Fiskerengen.

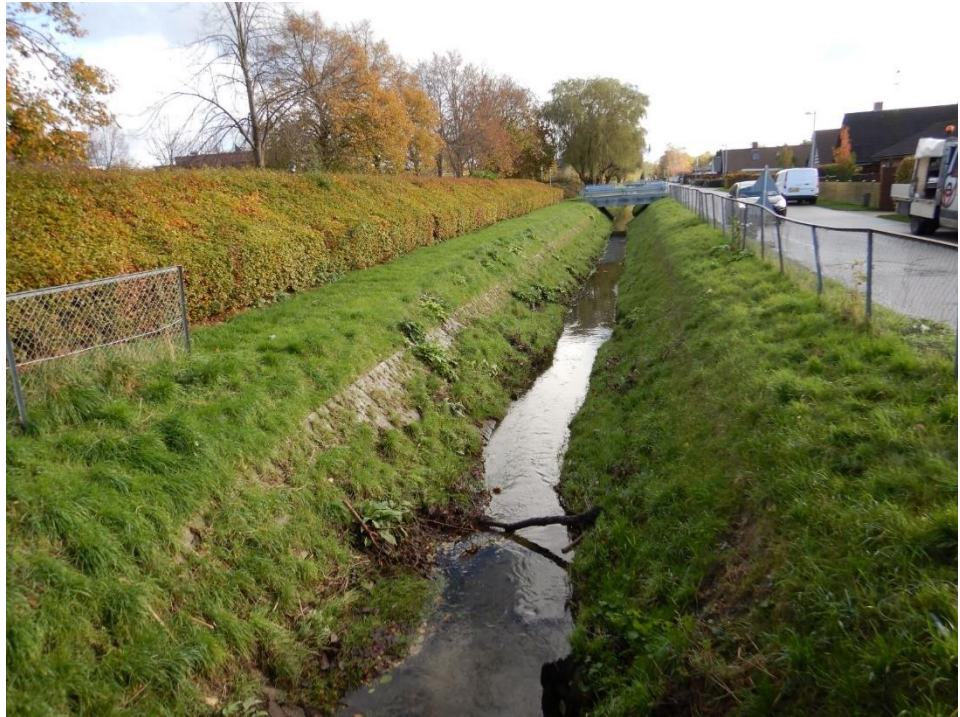
Der blev fisket en 50 meter lang strækning, mellem to krydsende broer (se Figur 3.1). Vandløbet er på denne strækning kanaliseret og ligger dybt nedskåret, med stejle brinker (1:1). Både sider og bund er flisebelagte (SF-sten), men på trods af dette blev der observeret både vandstjerne, vandpest og pindsvineknop på strækningen. Vandet var desuden klart og der blev fanget enkelte flodkrebs og observeret en del *Gammarus* sp.

Figur 3.3: Strækingsfoto, station 1 ved Solrød Gymnasium. Foto taget i nedstrøms retning. 28.10.2019.

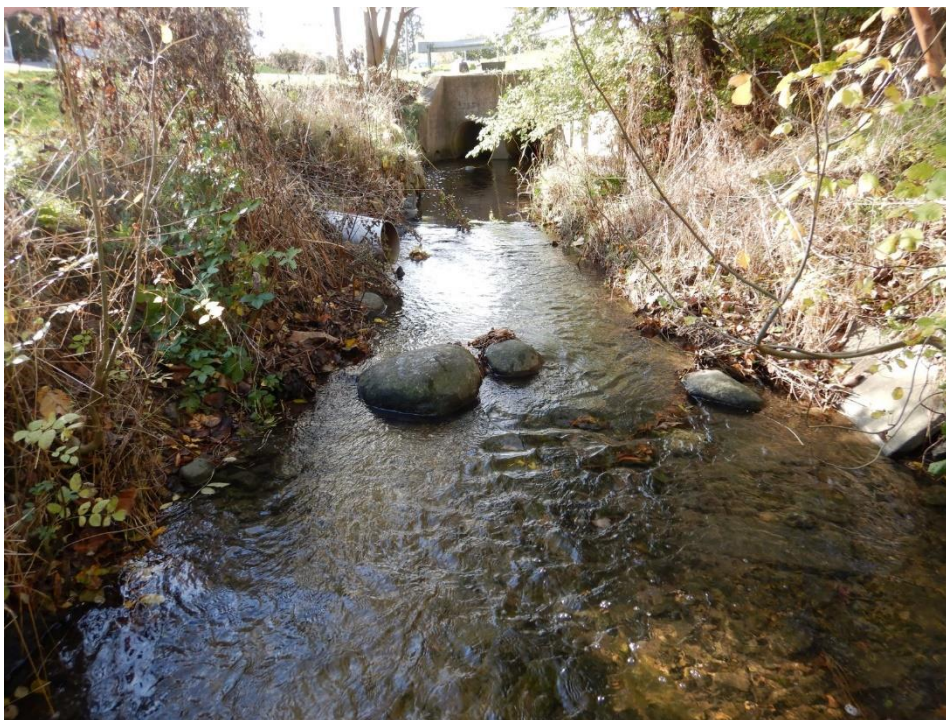
Der blev fisket en 27 meter lang strækning, der løber fra vejunderføringen og 27 meter nedstrøms (se Figur 3.4). Vandløbet er på denne strækning relativt bredt og lavvandet, med en god dybdevariation. Bunden består primært af sten og grus og der er flere steder underskårne brinker og/eller rødder der fungerer som skjul for fiskene. Strækningen er forholdsvis beskyttet, hvilket formentlig er forklaringen på at vegetationsforekomsten var temmelig begrænset. Der blev dog fundet både pindsvineknop og vandpest på strækningen.

Figur 3.5: Strækingsfoto, station 2a ved vejunderføring under Solrød Bygade. Foto taget i opstrøms retning. 28.10.2019.

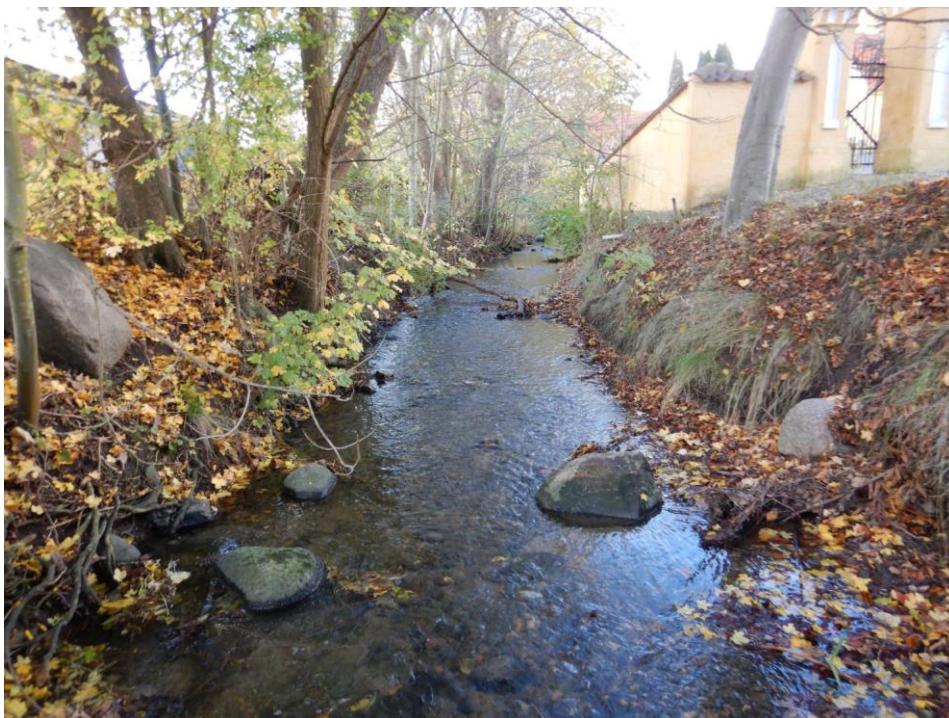
Der blev fisket en 50 meter lang strækning, opstrøms vejunderføringen under Solrød Bygade. Vandløbet har på denne strækning fine fysiske forhold, med sten/gruset bund og en del grene og rødder i vandløbet. Strækningen ligger nedskåret, med forholdsvis stejle brinker, og er beskyttet af træer/buske langs hele

Figur 3.9: Strækingsfoto, station 2b opstrøms vejunderføring under Solrød Bygade. Foto taget i opstrøms retning. 28.10.2019.

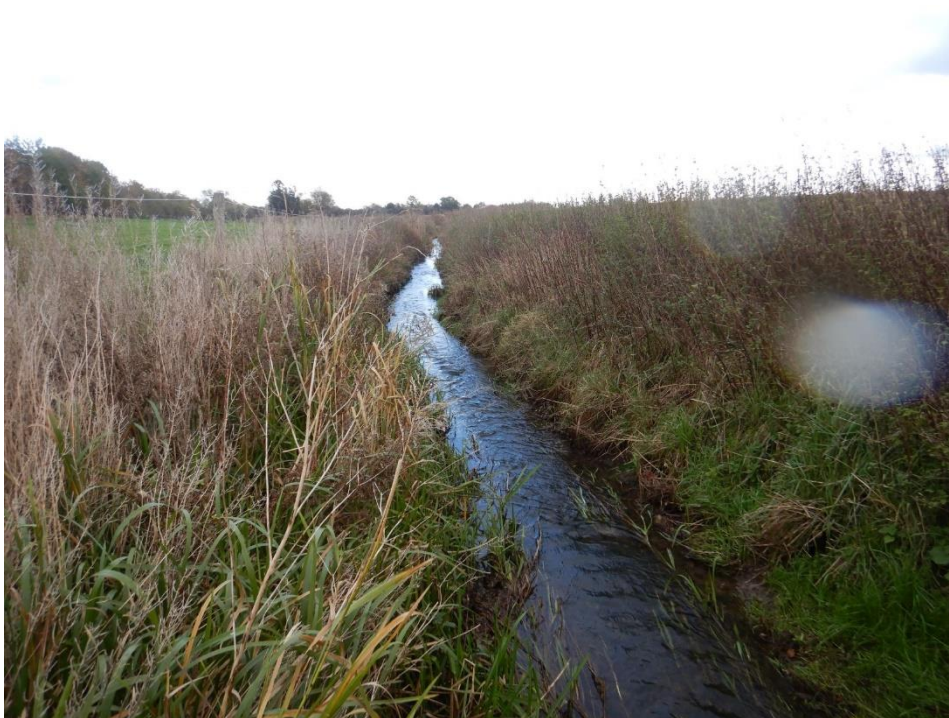
Der blev fisket en 90 meter lang strækning (se Figur 3.11), op- og nedstrøms vejunderføringen under Flaskeengen. Vandløbet har på denne strækning fine fysiske forhold og løber forholdsvis terrænnært. Bunden var generelt stenet og gruset,

Figur 3.12: Strækingsfoto, station 3 Flaskeengen. Foto taget i nedstrøms retning. 28.10.2019.

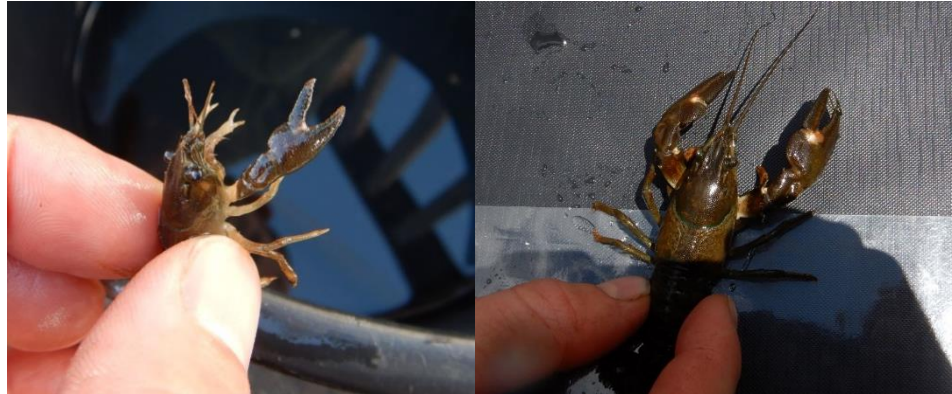
Det bør undersøges om der er tale om flodkrebs, hvilket de fangne individer lignede mest (ingen hvid plet i klosaksen, som signalkrebs har – se Figur 4.1). Hvis der rent faktisk er tale om flodkrebs, bør denne bestand bevares så vidt det er muligt, idet flodkrebsen mange steder i landet er hårdt trængt af især signalkrebs.

Figur 4.1: Til venstre ses (flod)krebs fra Solrød Bæk, til højre ses signalkrebs fra Suså.
