# Fotosamling

Typiske beholdertyper samt beholderskader mv.

Beholderkontrolordningen

13. maj 2019

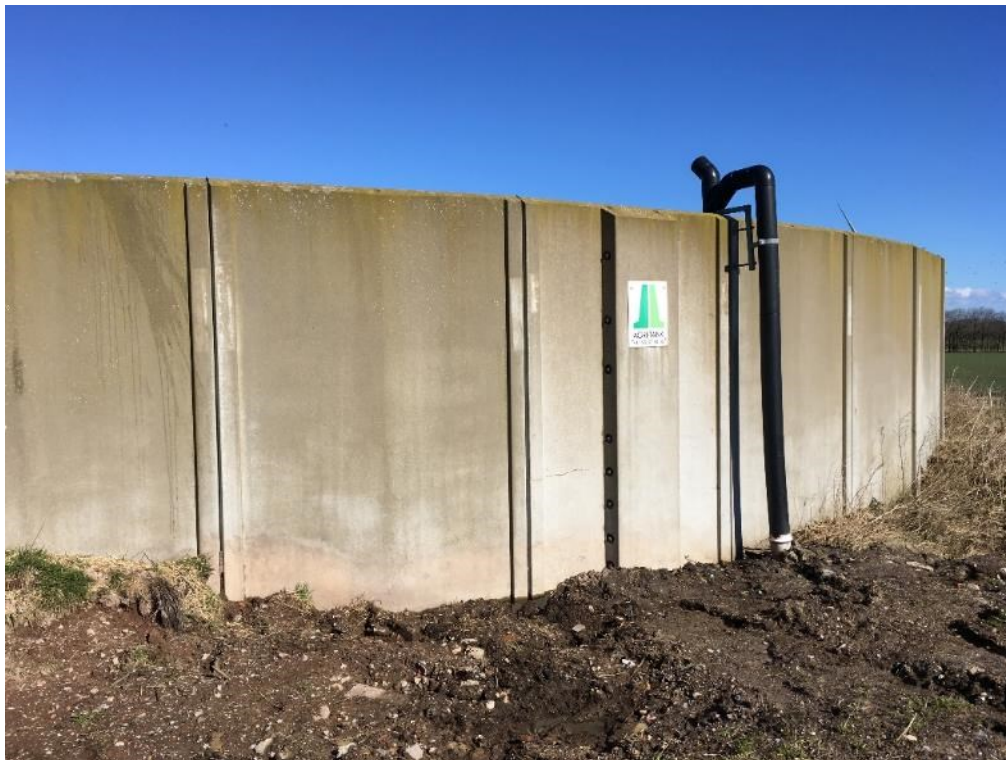
Foto 1: Agri-beholder af betonelementer, der er sammenspændt med skjulte kabler efter montage af elementer.

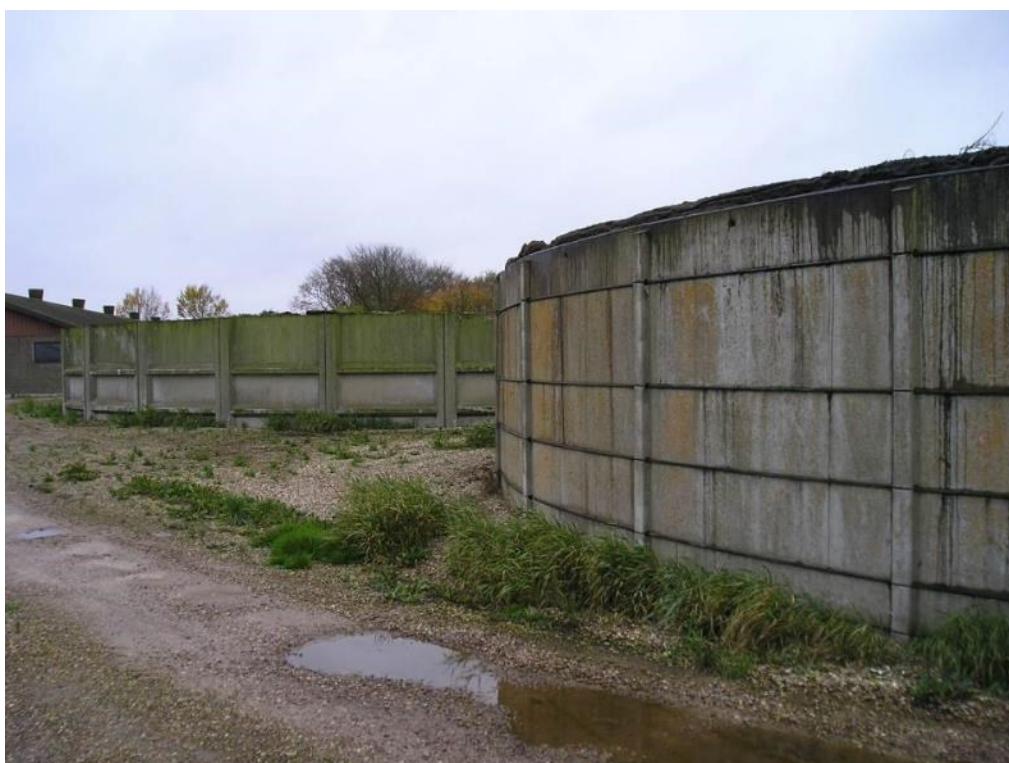
Foto 2: Beholder af betonelementer, der er sammenspændt med synlige kabler efter montage af elementer.

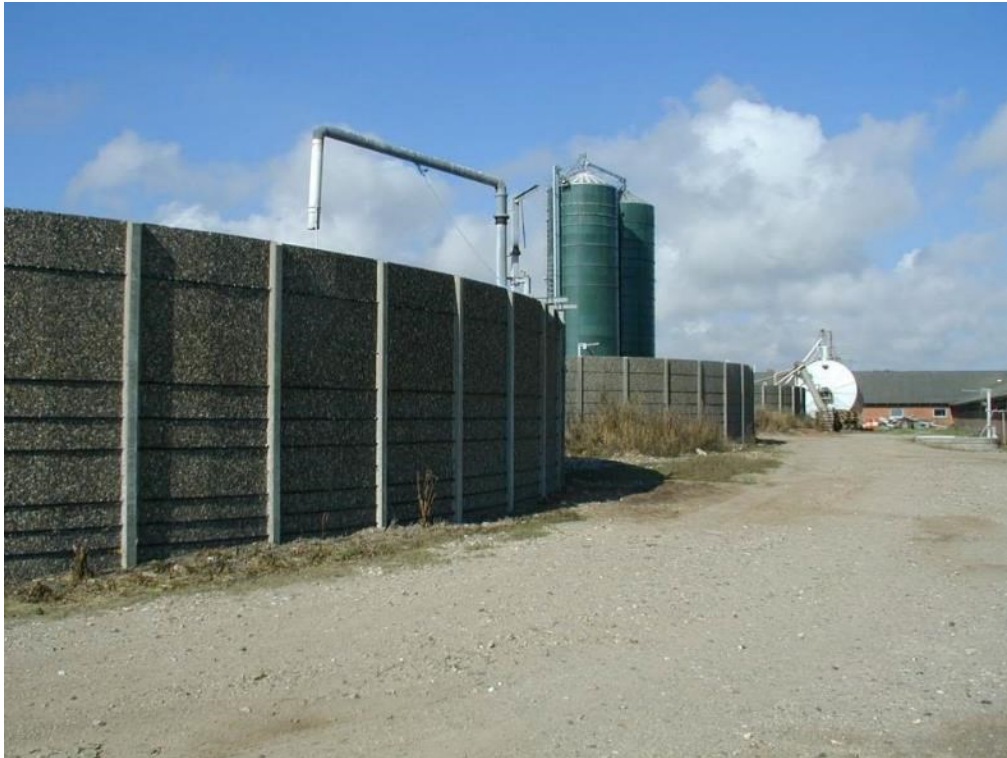
Foto 3: To Muleby beholdere. Muleby beholdere har udvendige kabler.

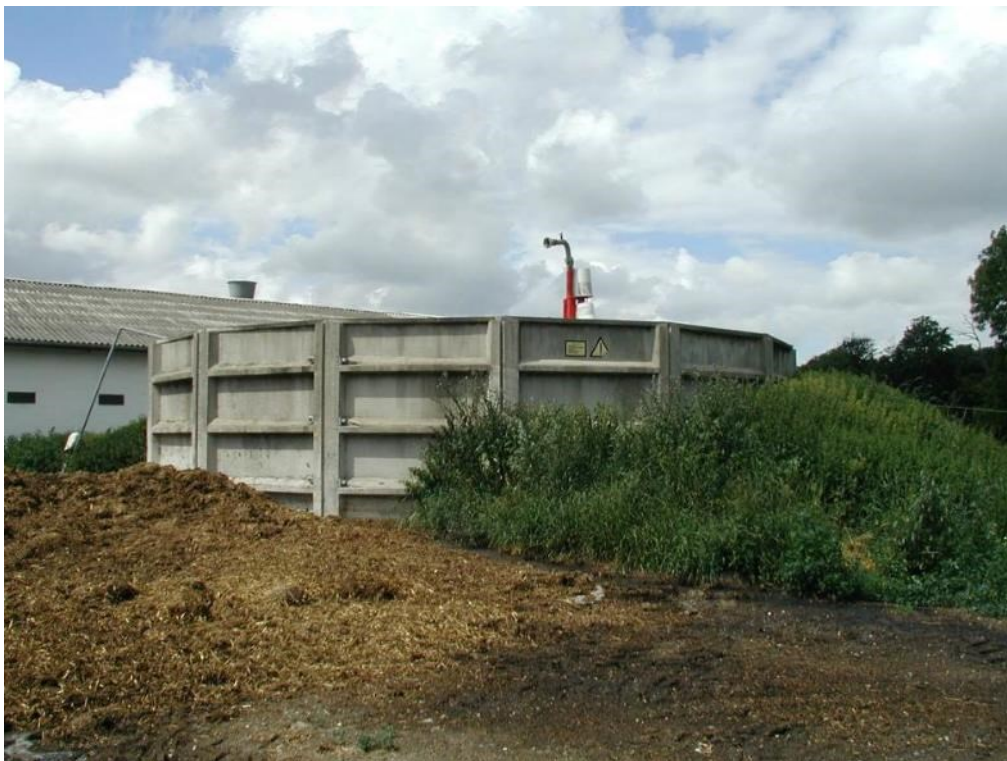
Foto 4: Perstrup beholder med samling mellem 2 elementer. Beholderen har udvendige kabler, som dog kan være overstøbte som her (under tilsynet skal det være muligt at færdes rundt om beholderen).

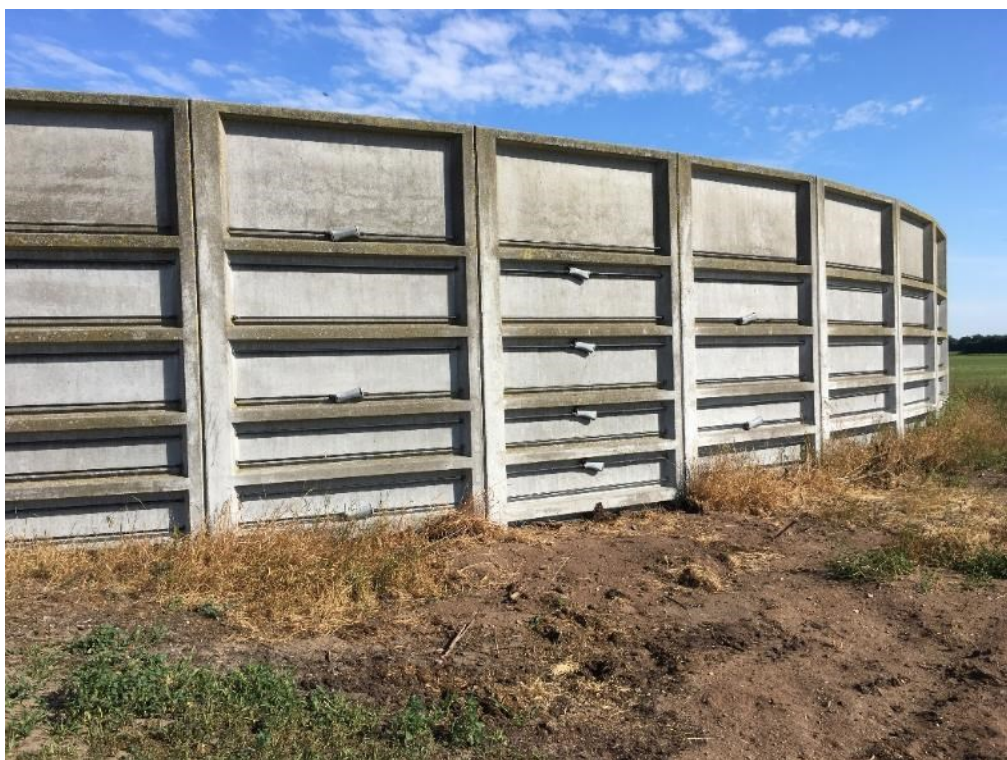
Foto 5: Perstrup beholder med udvendige kabler og dywidag-samlinger.

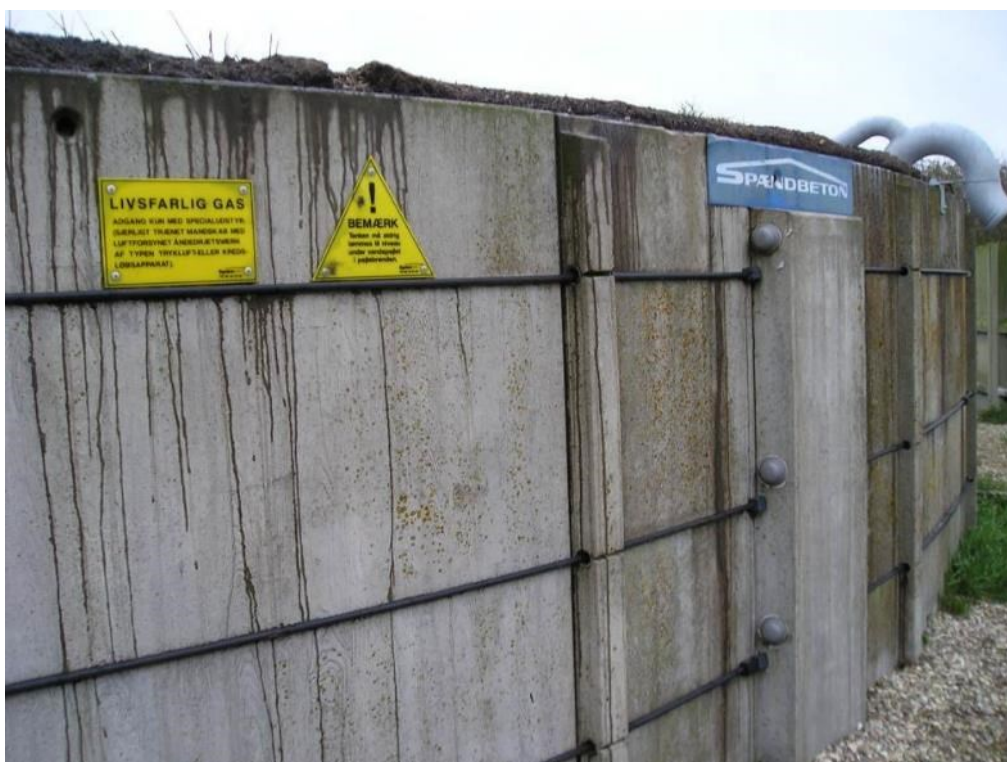
Foto 6: Beholdere fra Spæncor har udvendige kabler. Beholderen har låseelement til fastholdelse af kabler.

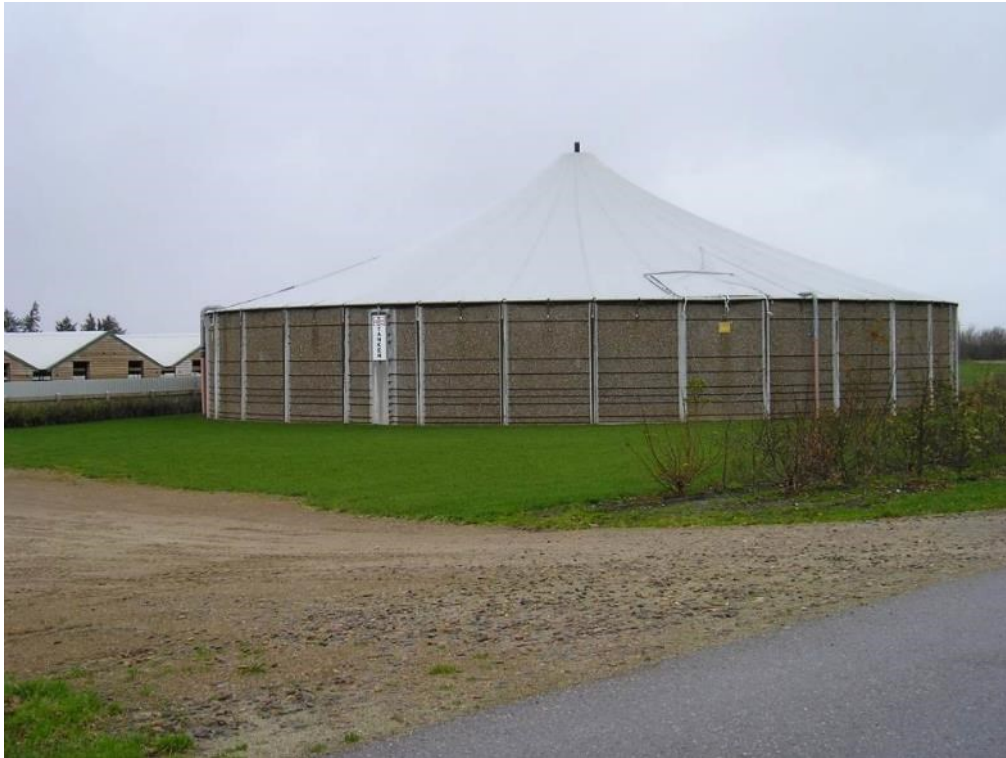
Foto 7: En RC-tank med teltoverdækning. Der er udvendige kabler.

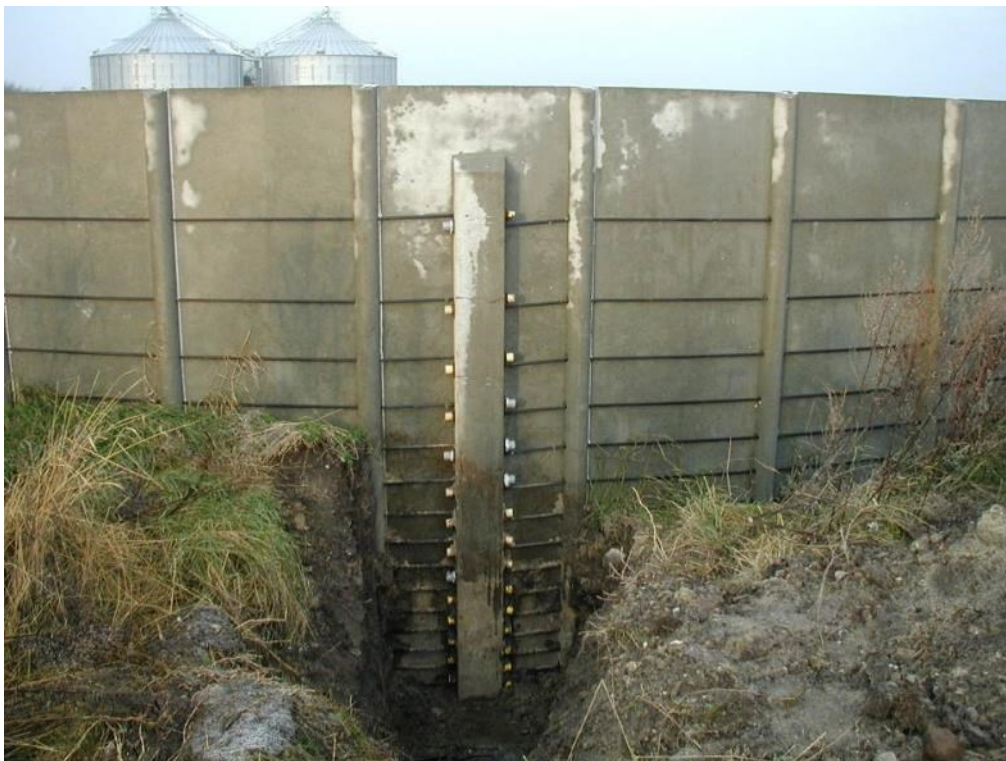
Foto 8: TC-tanken findes i få eksemplarer fra 1994-95. Den har udvendige kabler. Beholderen har låseelement til

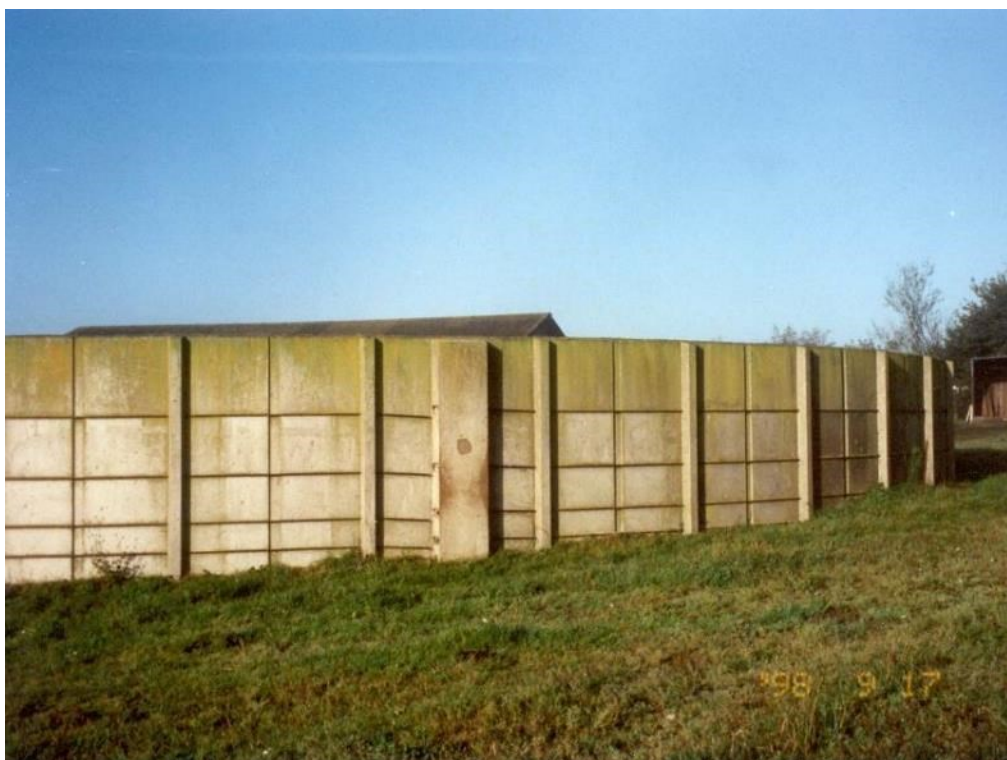
Foto 9: Dette er en Lundsby beholder, der har udvendige kabler og låseelement til fastholdelse af kabler.

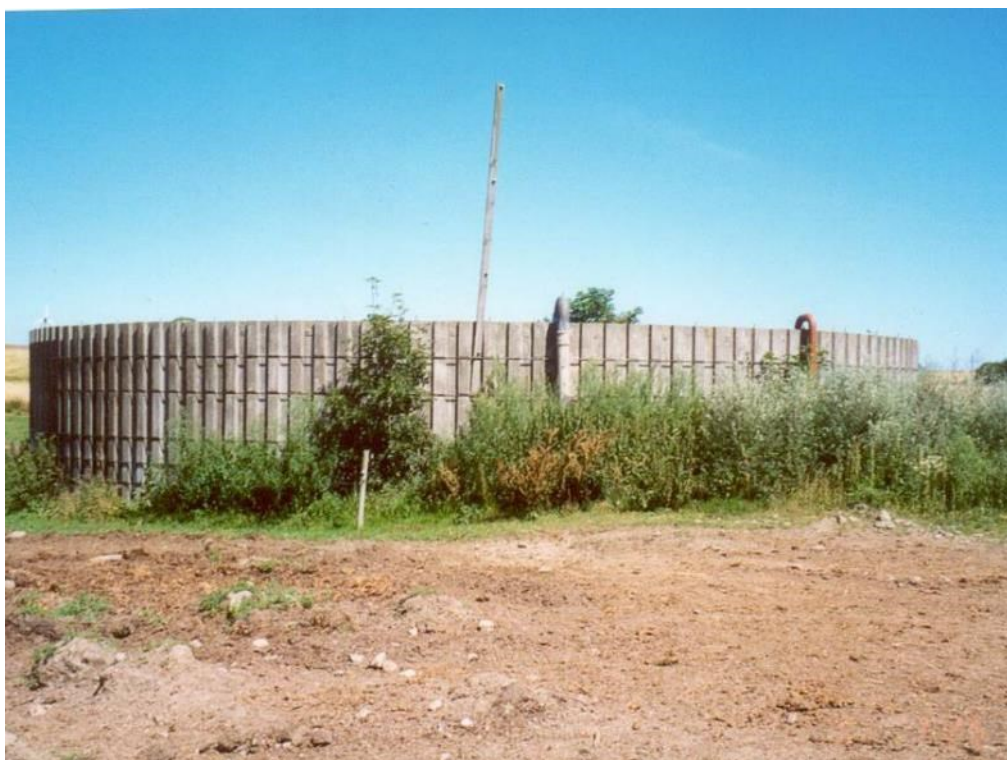
Foto 10: Møn beholder med et karakteristisk udseende. Møn beholder har udvendige kabler (under tilsynet skal det være muligt at færdes rundt om beholderen).

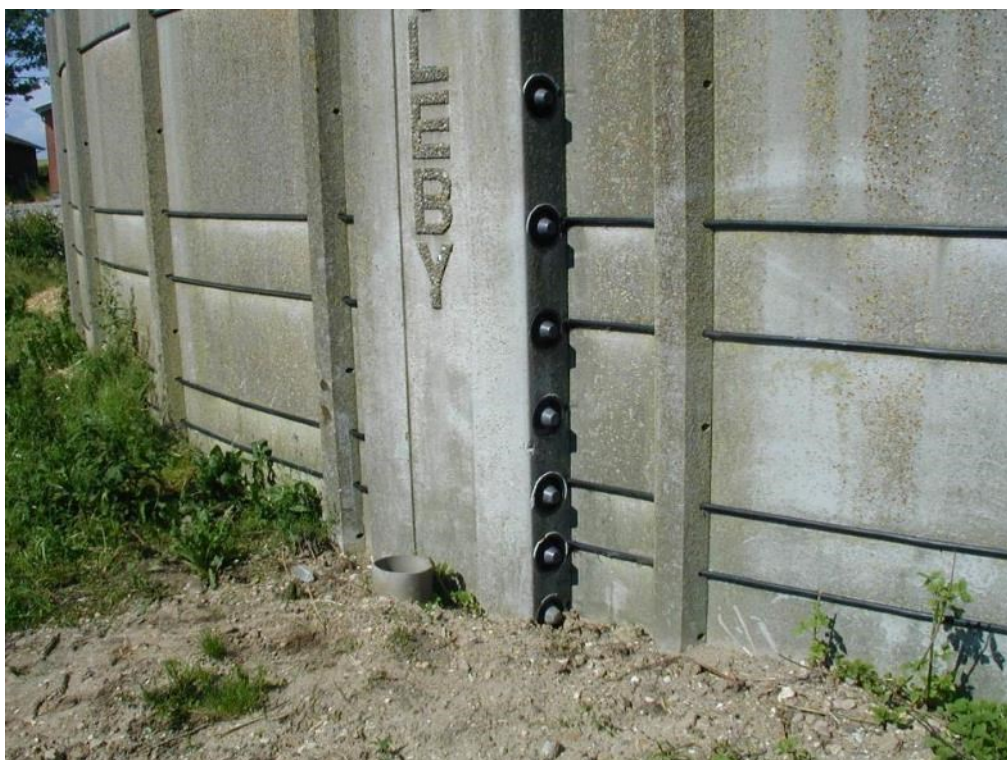
Foto 11: På billedet ses låseelementet på en nyere Muleby beholder. Låseelementet er skjult af en rund plastafdækning.

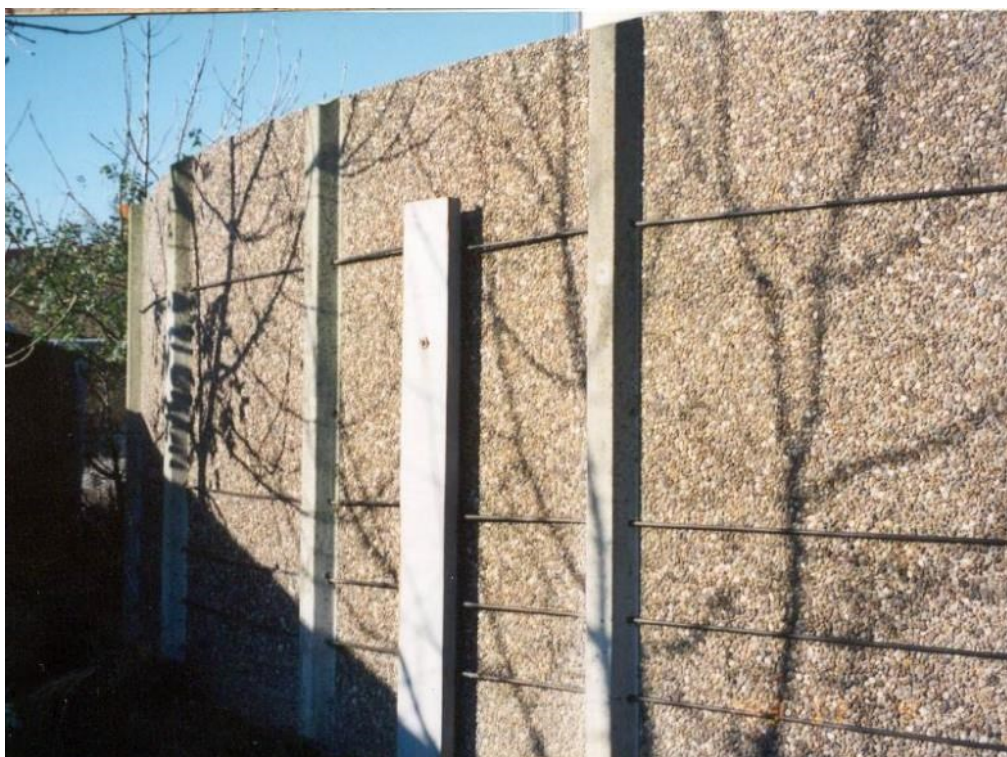
Foto 12: Dette er en ældre Muleby beholder, hvor opspændingen af kablerne på et vinkeljern er skjult bag.

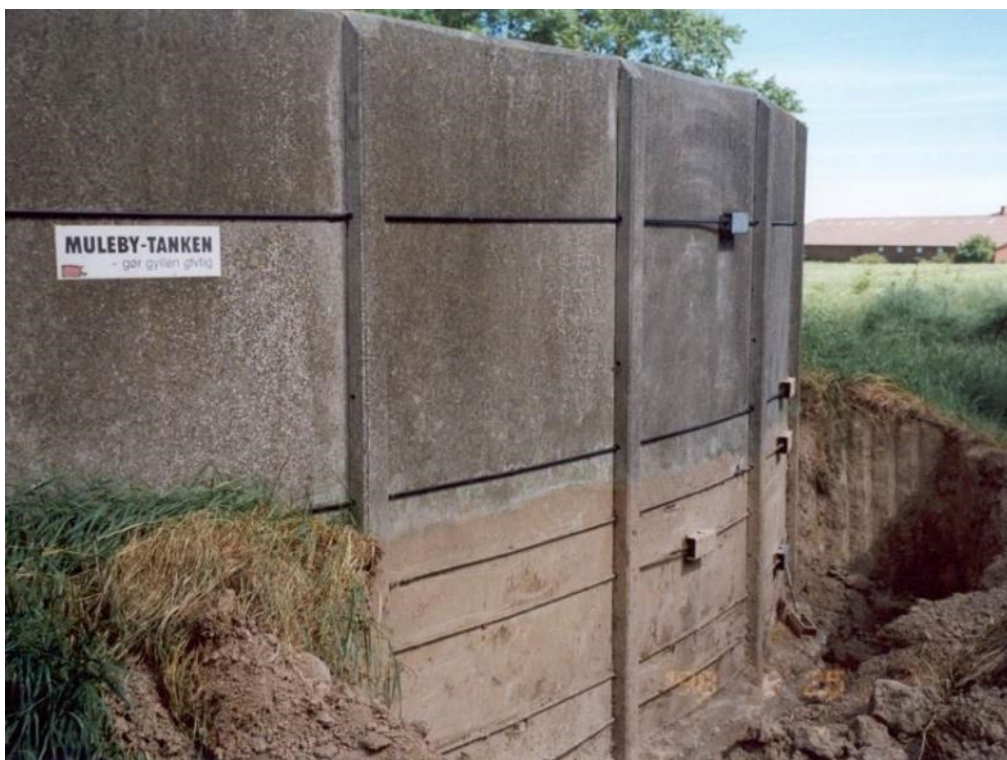
Foto 13: På de ældste Muleby beholdere er opspændingen sket med spredte opspændingsstykker.

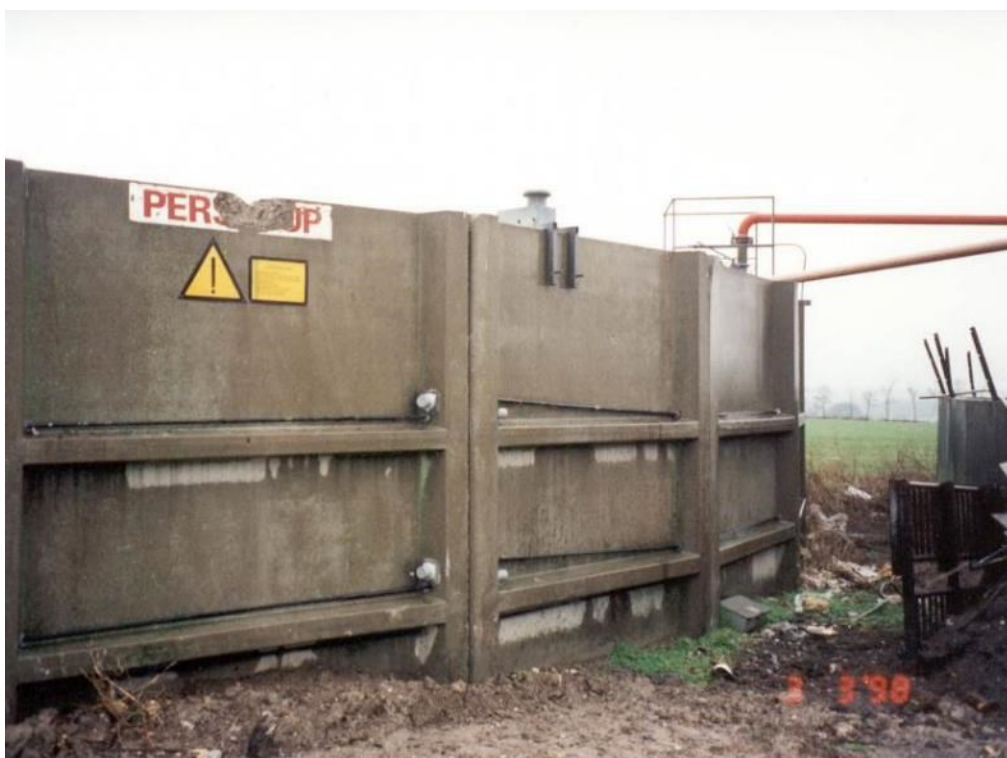
Foto 14: På de fleste Perstrup beholdere er opspændingen sket som vist her. Kablerne er ikke overstøbte på denne beholder.

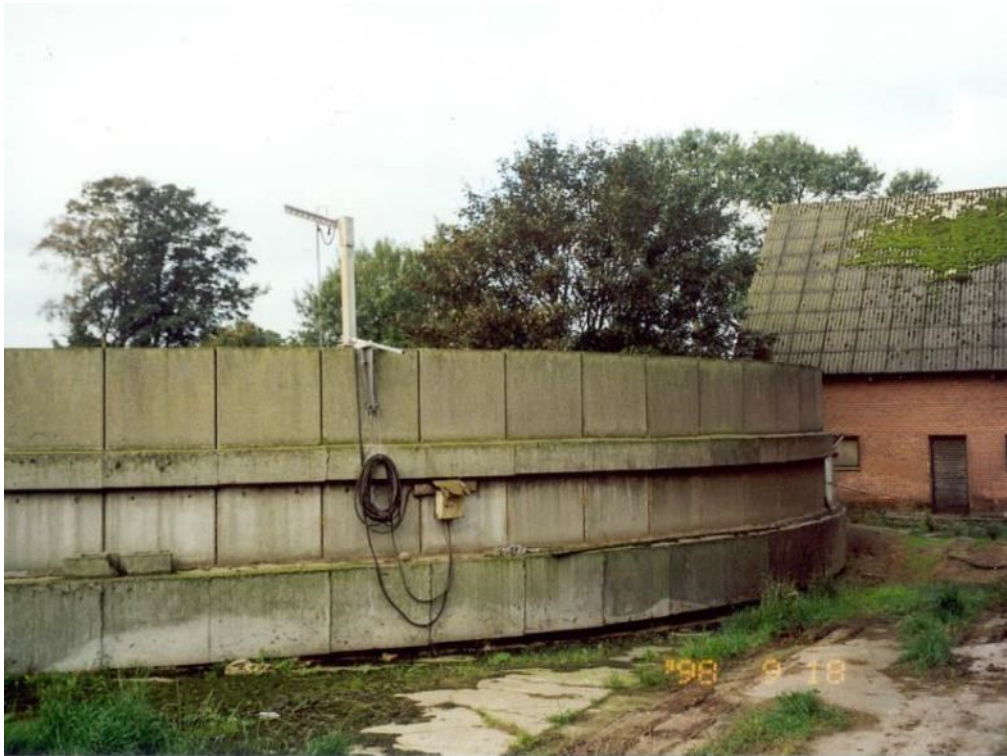
Foto 15: Denne betonbeholder består af betonelementer, hvor der er gummiprofil mellem elementerne. Beholderen holdes sammen af to jernbetonbånd, der er udført efter montage af elementerne. Den findes i meget få eksemplarer.

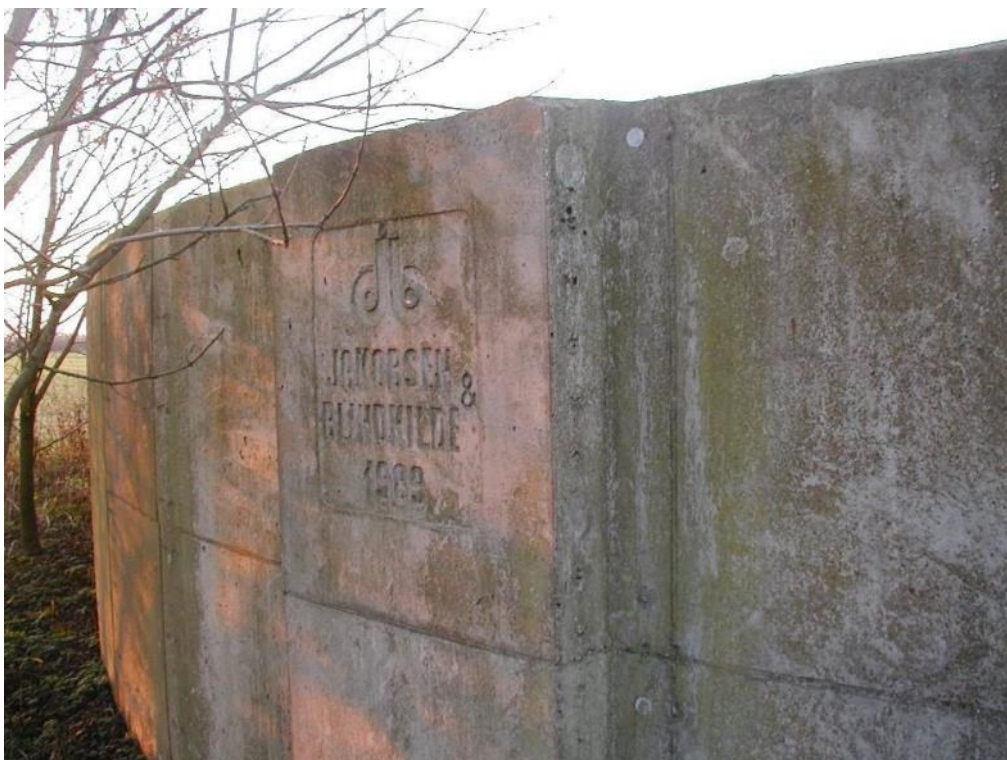
Foto 16: Armeret betonbeholder støbt på stedet.

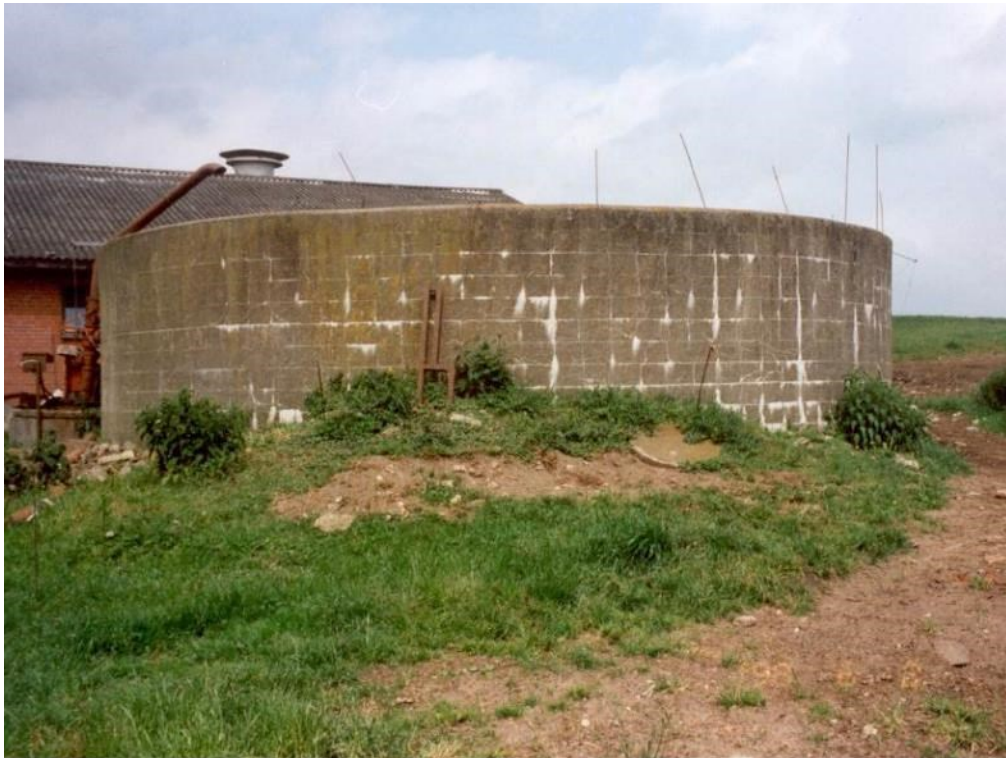
*Foto 17: Blokstensbeholder, der er opbygget af krumme siloblokke, 200x500 mm. Blokstensvæggen er armeret og hulrum i blokkene er udstøbt med beton.*

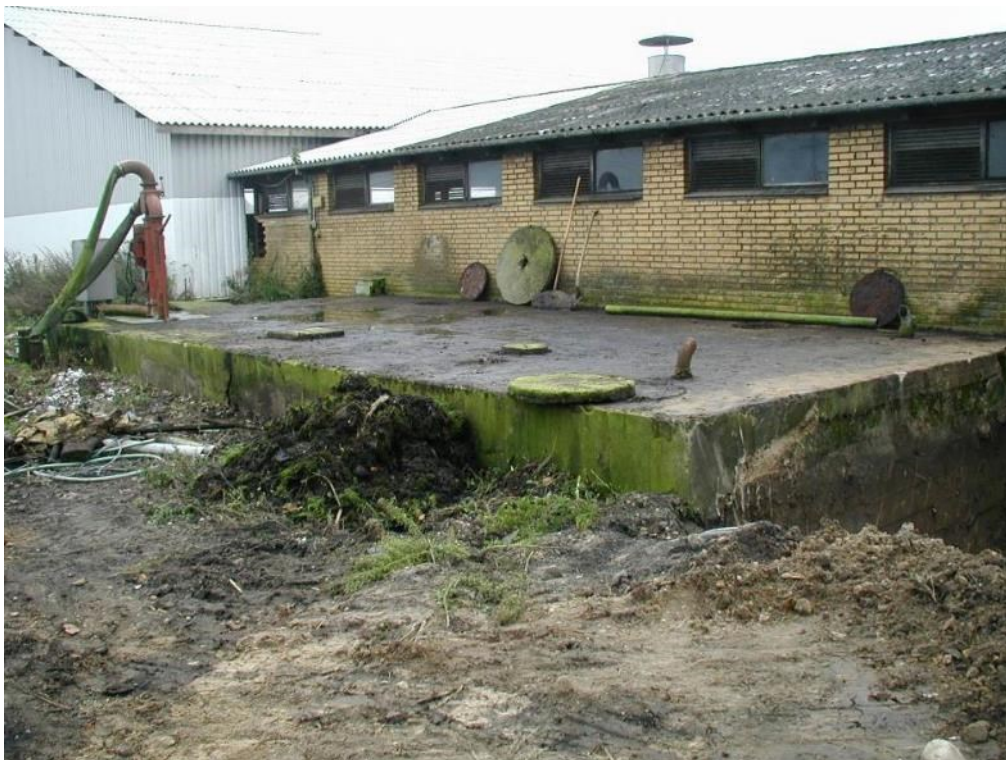
*Foto 18: Ajlebeholdere som denne er ofte opbygget af bloksten, der dog ikke er krumme.*

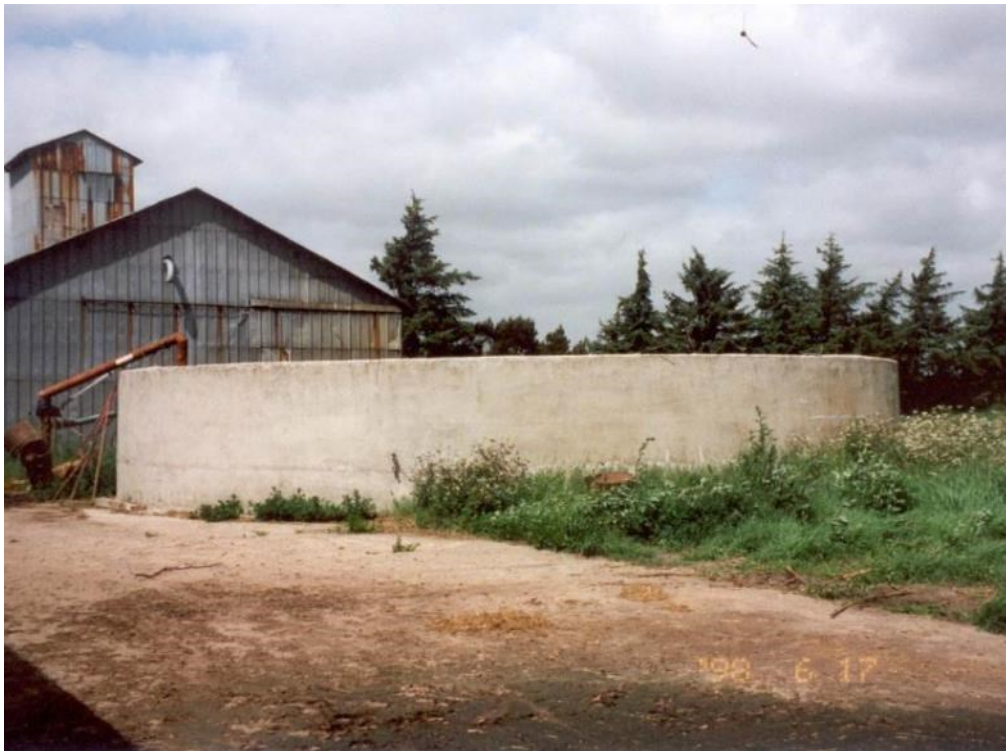
Foto 19: Blokstensbeholder, der er pudset.

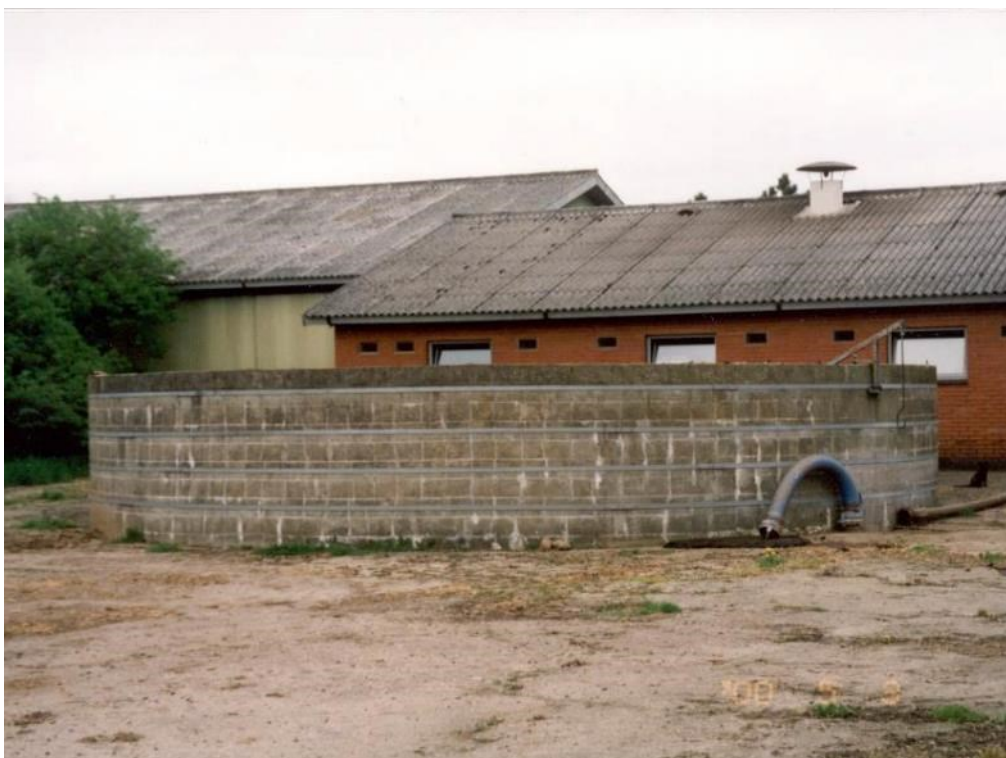
Foto 20: Blokstensbeholder, der er forsynet med spændebånd. Det er afgørende for båndenes positive virkning, at de opsættes af eller i samarbejde med en specialist, der kan vurdere båndenes virkning og den kraft, som de bør spændes til.

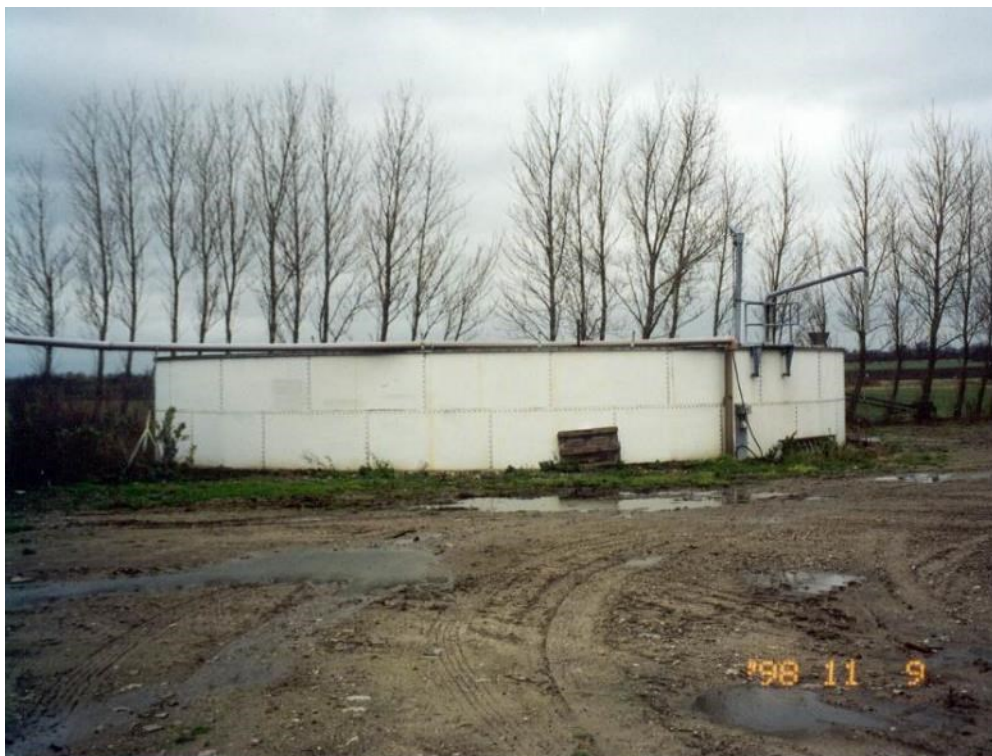
Foto 23: Stålbeholder med væg af flade profiler. Beholderen har fundament under terrænniveau.

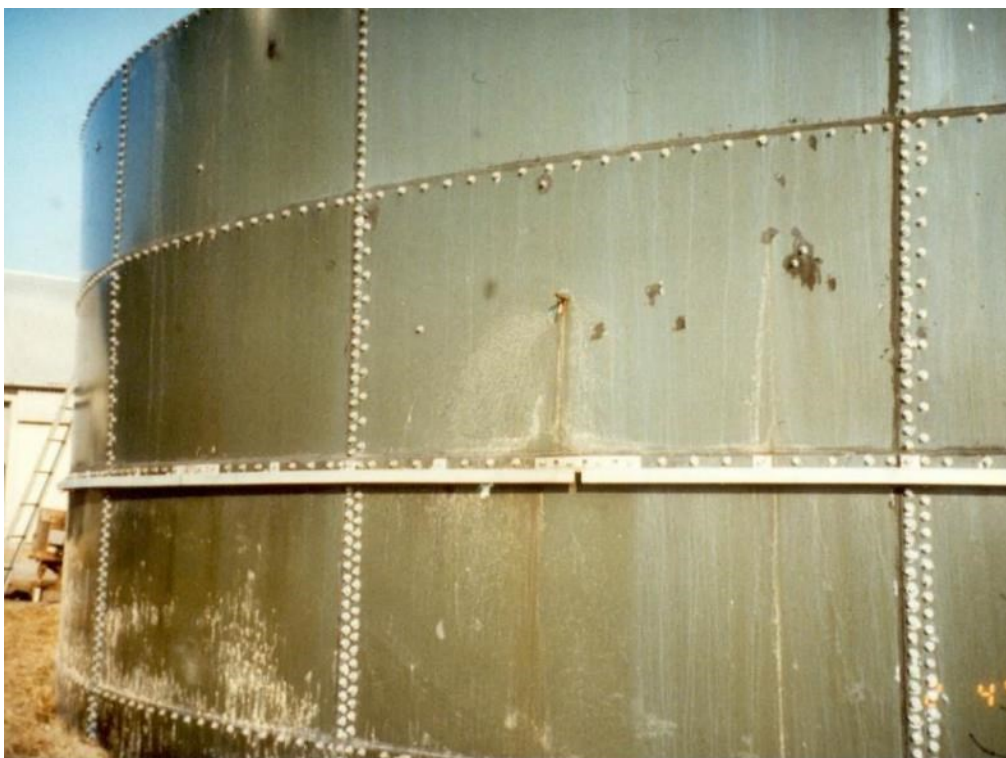
Foto 24: Stålbeholder med væg af flade profiler. Nogle stålbeholdere er som rustbeskyttelse glaserede, men hvis glasuren beskadiges, rustner stålet meget hurtigt.

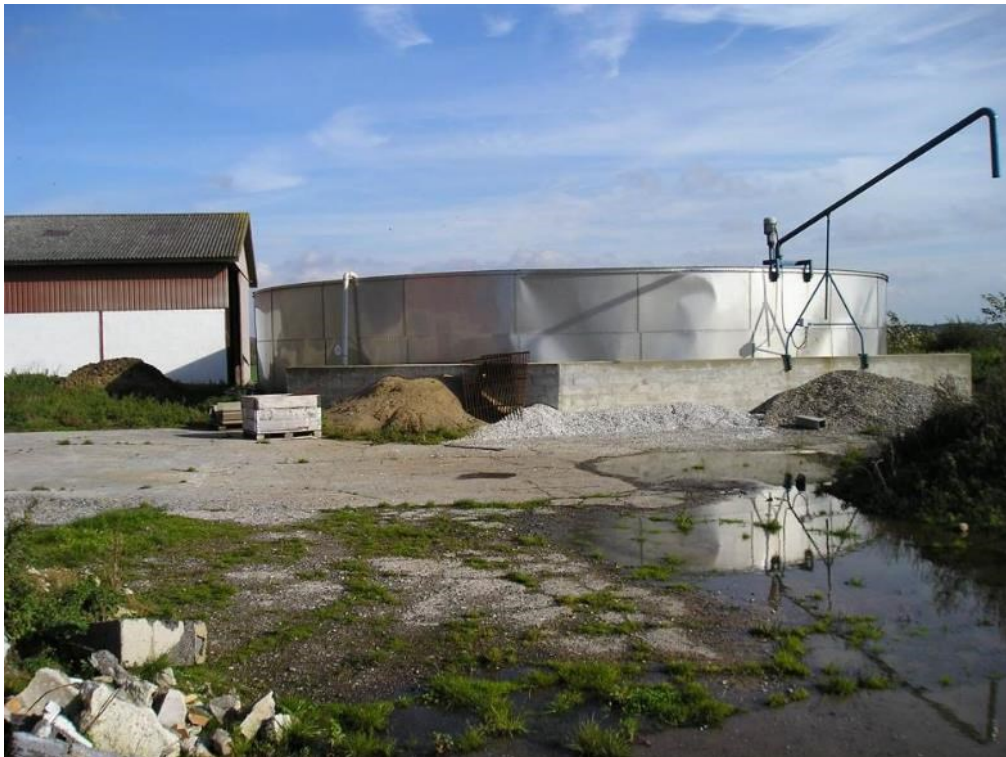
Foto 25: Dette er en beholder i rustfrit stål, delvis nedgravet. Der er ingen tegn på rustangreb. Der er meget få af denne type i Danmark.

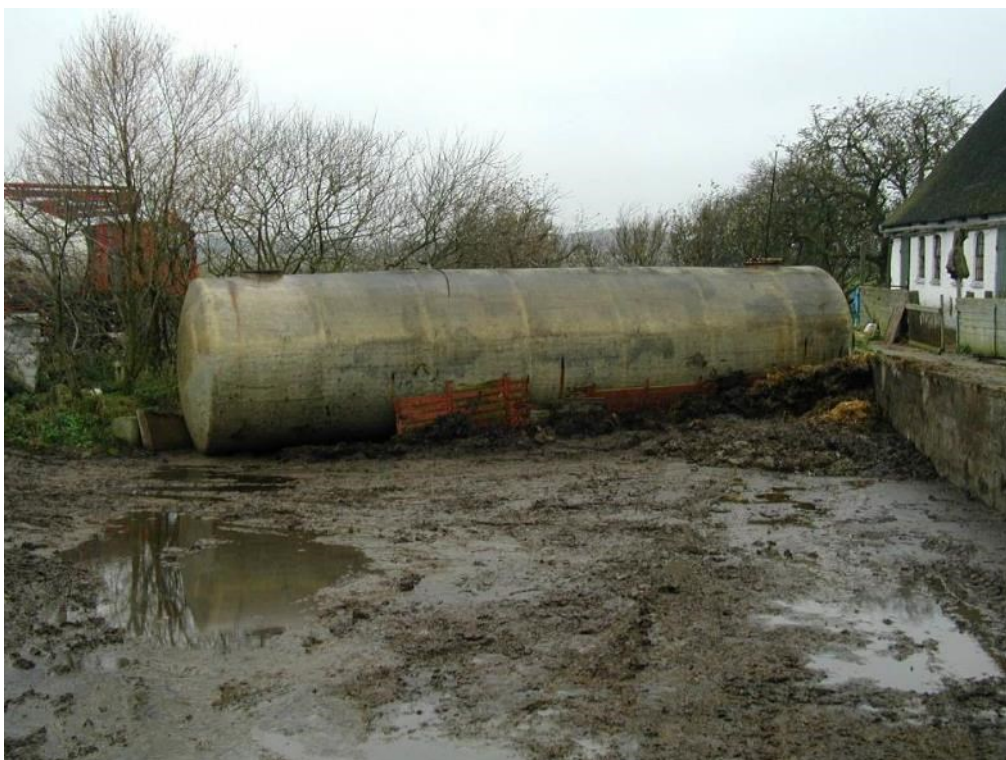
Foto 26: Lukket stålbeholder, der i visse tilfælde kan anvendes til opbevaring af flydende husdyrgødning.

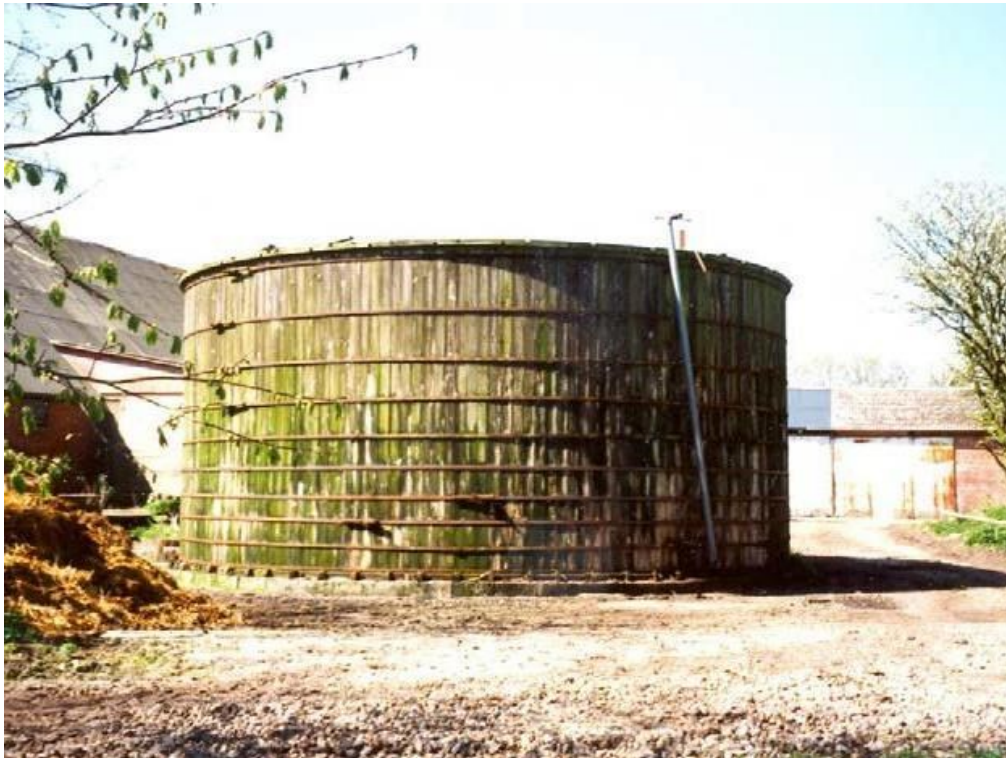
Foto 27: En beholder af træ. Den består af lodrette imprægnerede træstave sammenholdt med spændebånd. Bundplade af beton er i terrænniveau.

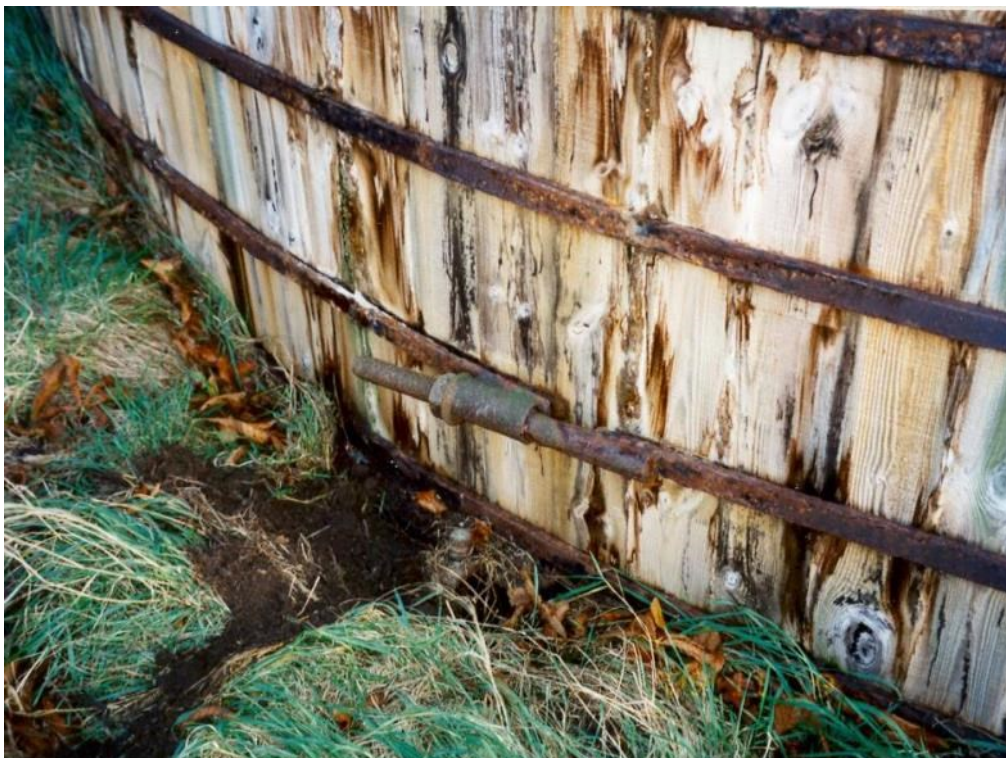
Foto 28: Træbeholdere har bundplade i terrænniveau. Spændebånd er spændt med en boltesamling. De kan også være svejst sammen.

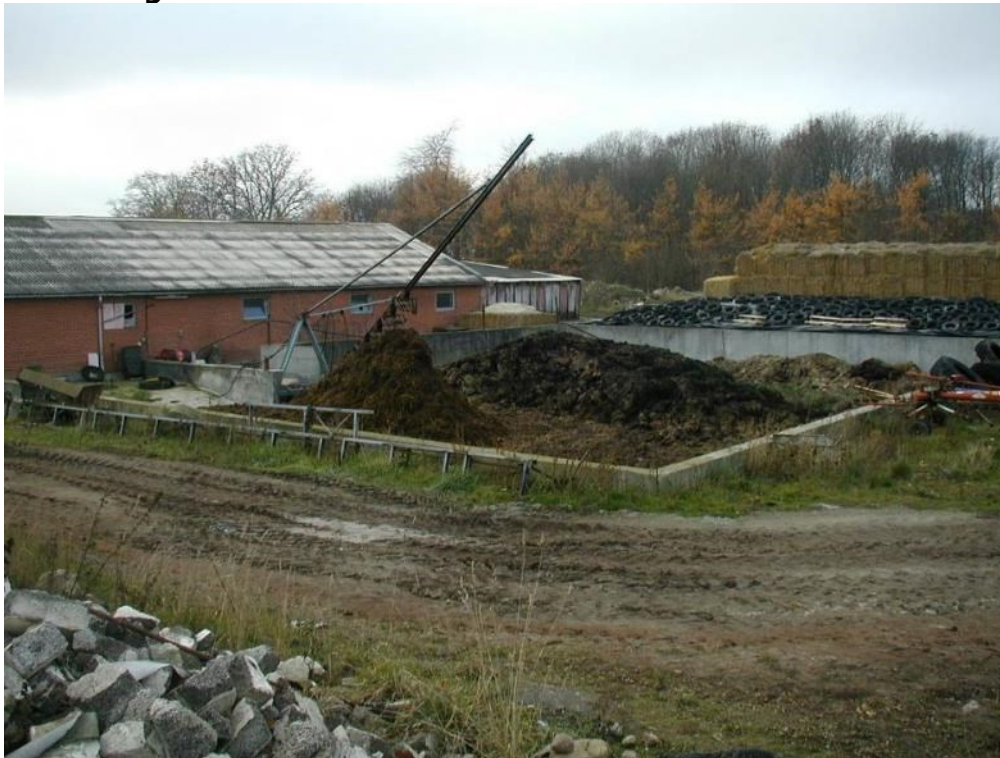
Foto 29: Betonlagune. Denne lagunetype har normalt nedkørsel. Den skal kontrolleres, hvis den kan indeholde over 100 m<sup>3</sup> flydende gødning.

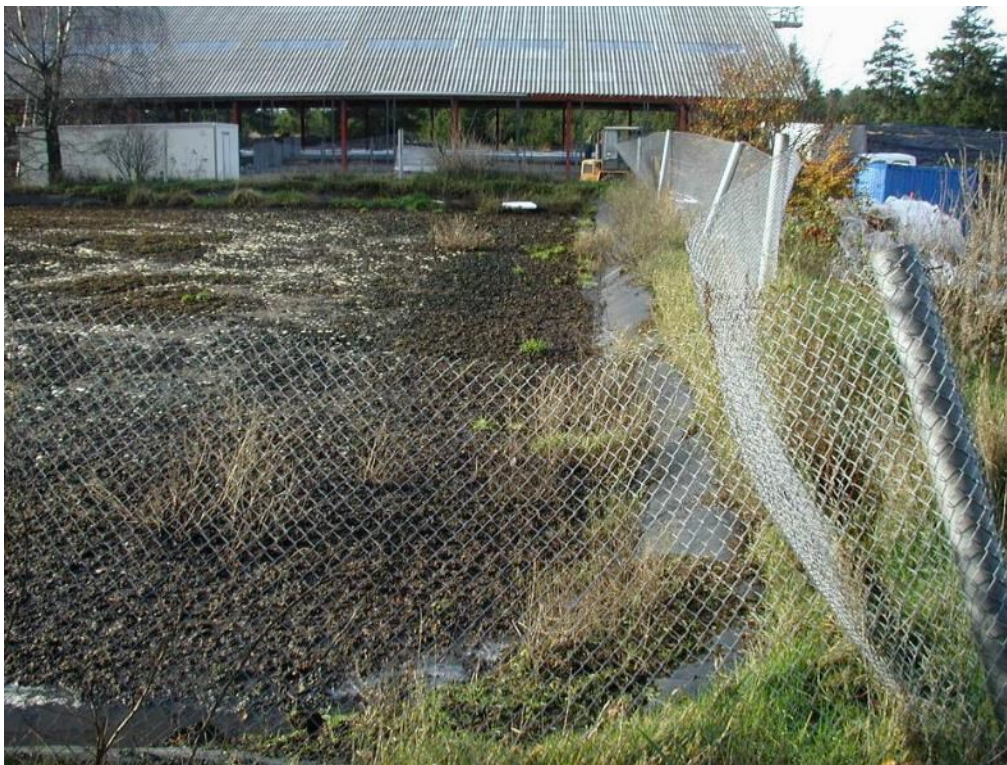
Foto 30: Lagune af plastmembran. Sådanne laguner uden overdækning er opført i perioden 1975 til 1985. Der er i dag kun få i anvendelse, da holdbarheden ikke særlig lang.

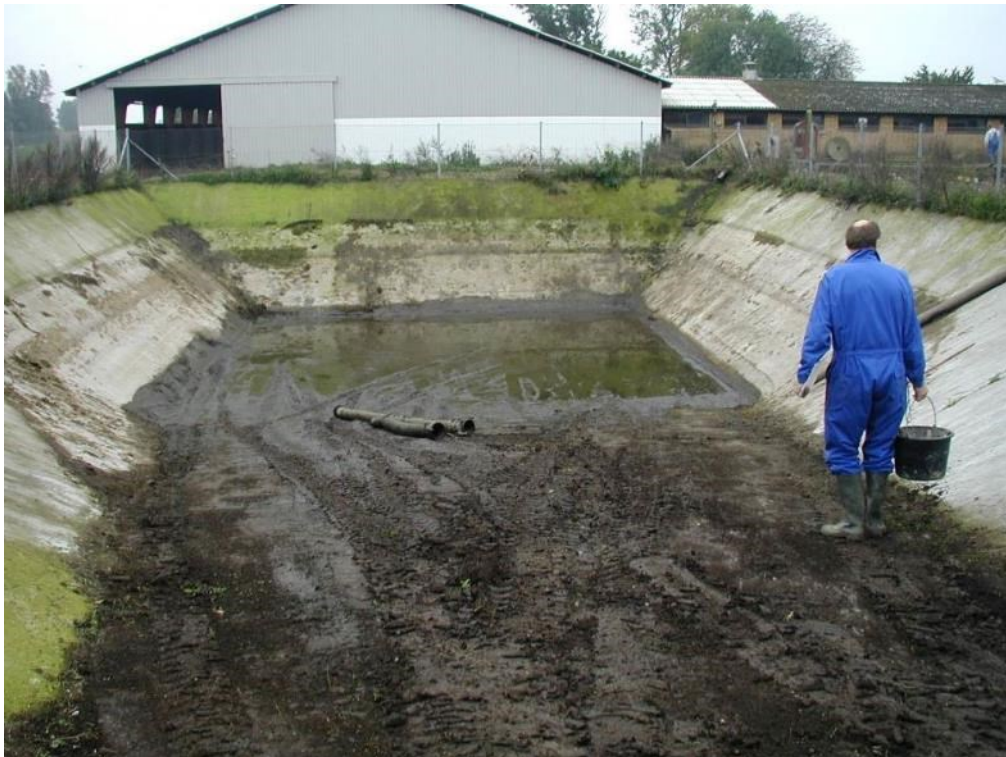
Foto 31: Lagune af fiberbeton.
