# Fotosamling

Typiske beholdertyper samt beholderskader mv.

Beholderkontrolordningen

13. maj 2019

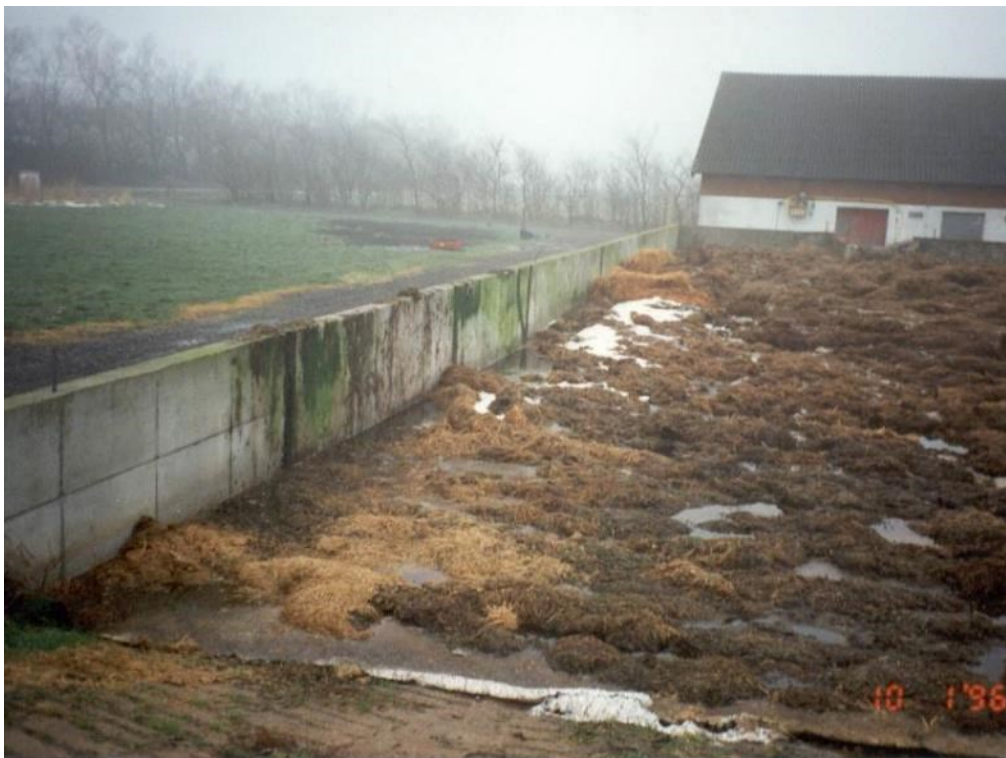
Foto 32: Lagune af beton. Opbygning og udseende af laguner kan være noget forskellig.

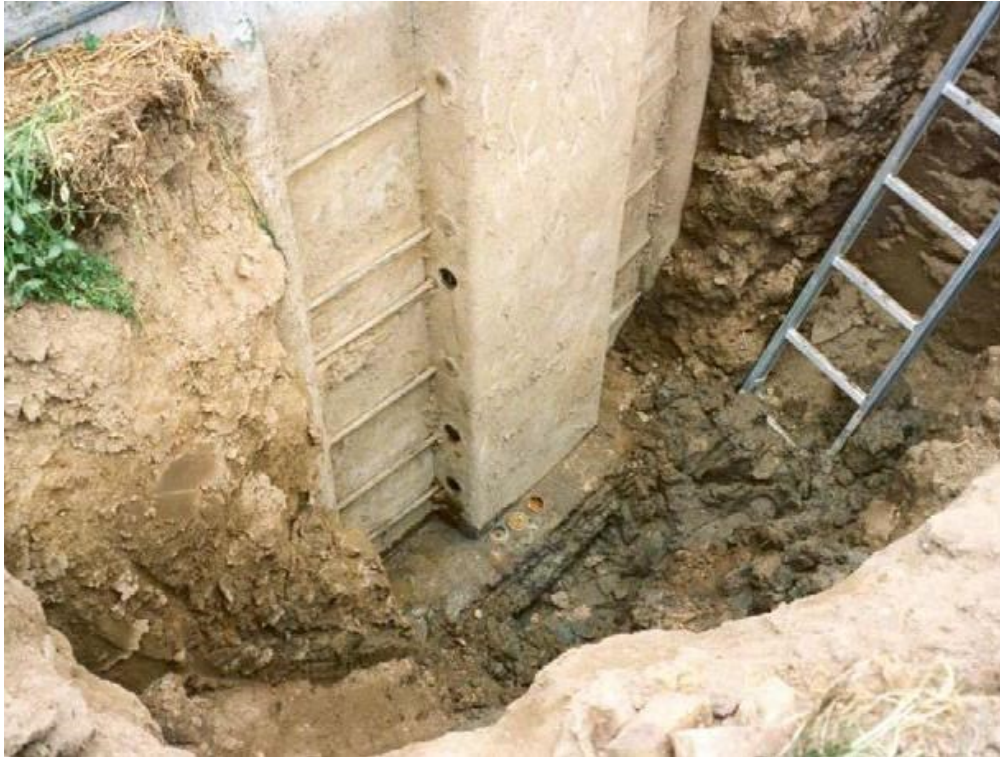
Foto 34: Opgravning skal ske til niveau med bund. Ved beholdere med låseelement for kabler foretages opgravningen som her, så såvel kabler som låse kan kontrolleres.

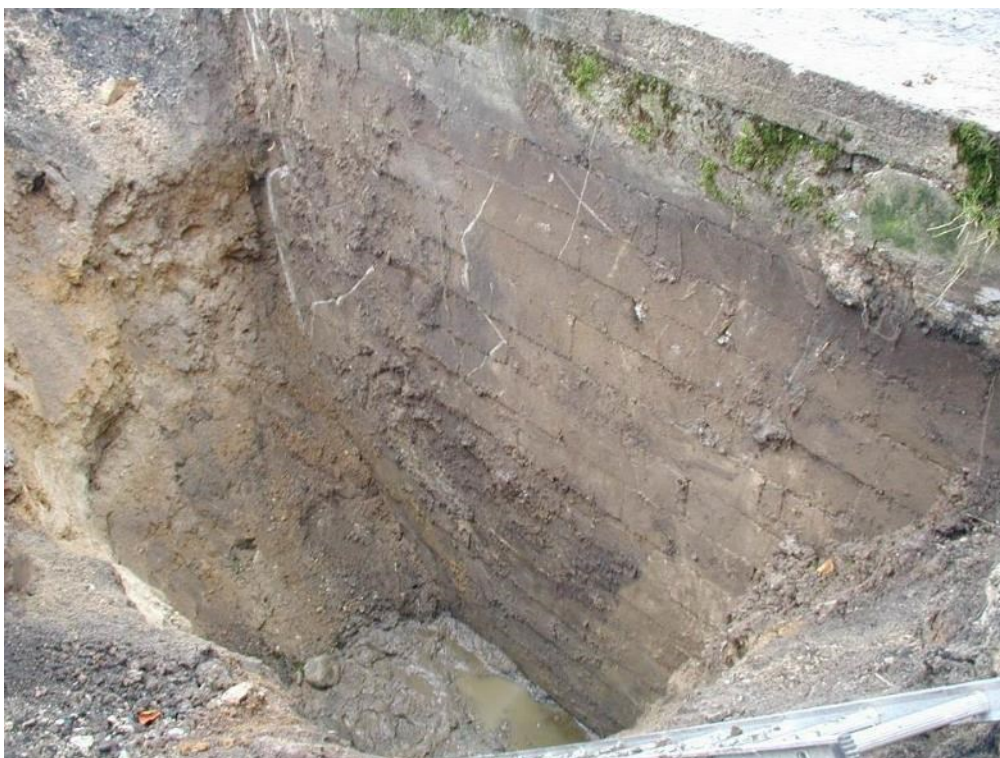
Foto 35: Ved beholdere uden kabler kan opgravningsstedet vælges frit. Her er gravet op ved en blokstensbeholder.

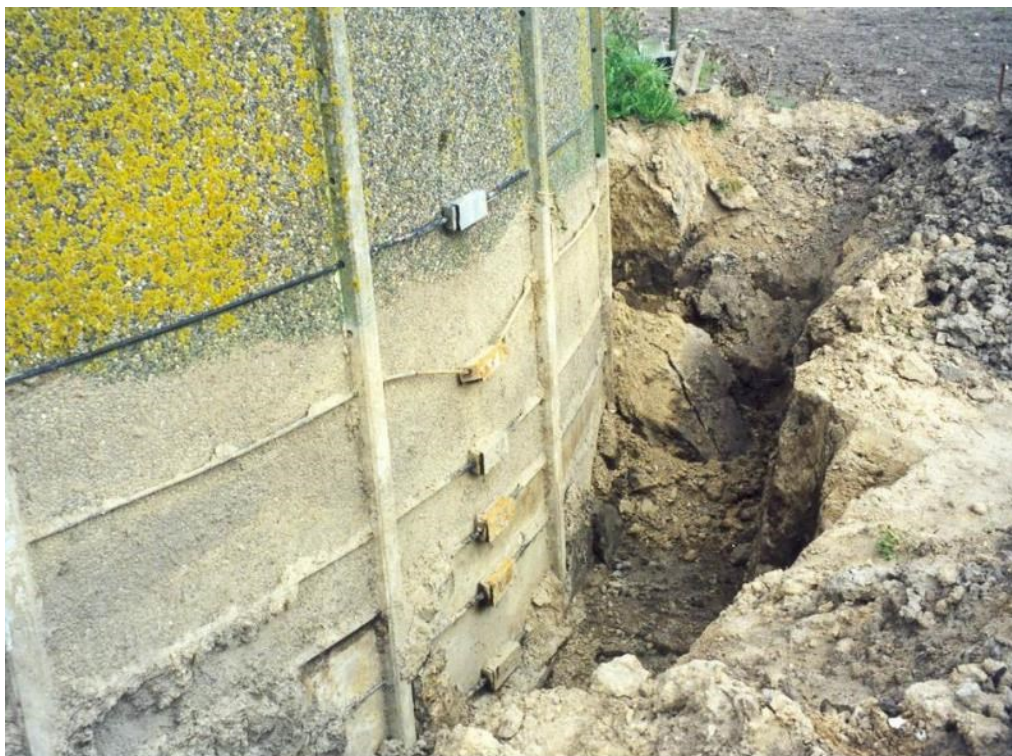
Foto 36: Ved denne beholder er alle samlinger i kabler samlet over hinanden. Normalt vil de sidde spredt og der er ikke sikkert, at der er samling der hvor der graves op. Det ses, at et kabel er sprunget.

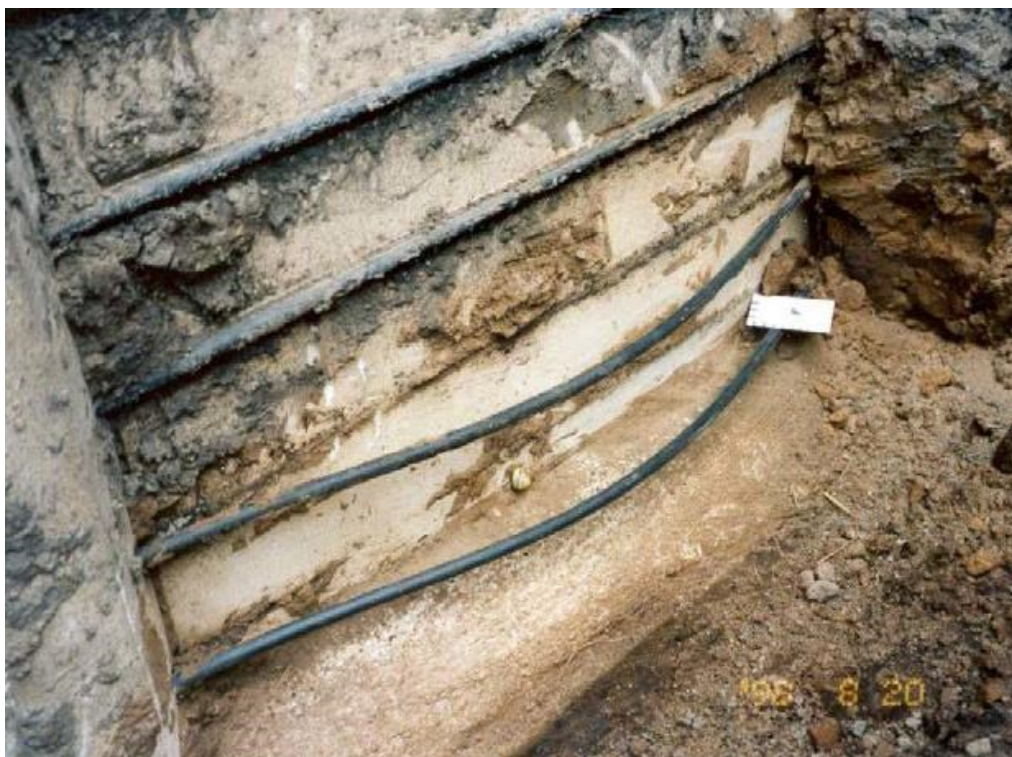
Foto 37: Ved denne beholder er de to nederste kabler sprunget. Der er aldrig problemer med at vurdere om et kabel er sprunget eller ej.

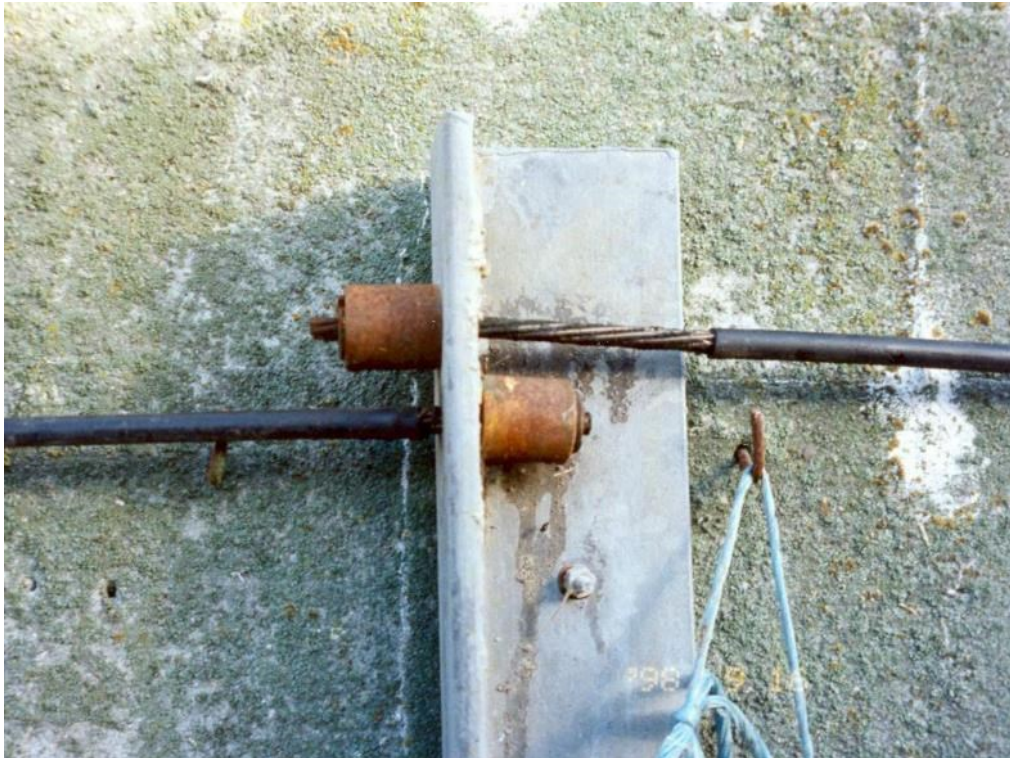
Foto 38: På sprungne kabler vil kabelforankringen normalt sidde løst som her.

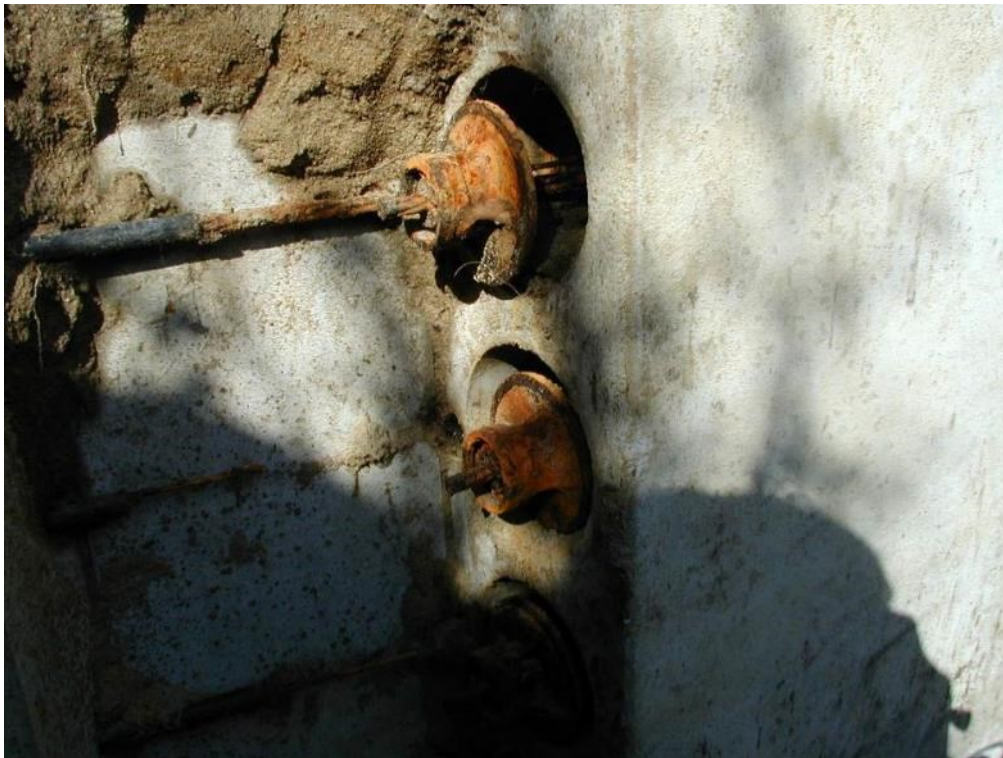
Foto 39: Kabelforankringen er let rusten og en del af kablet (til højre) er ikke beskyttet.

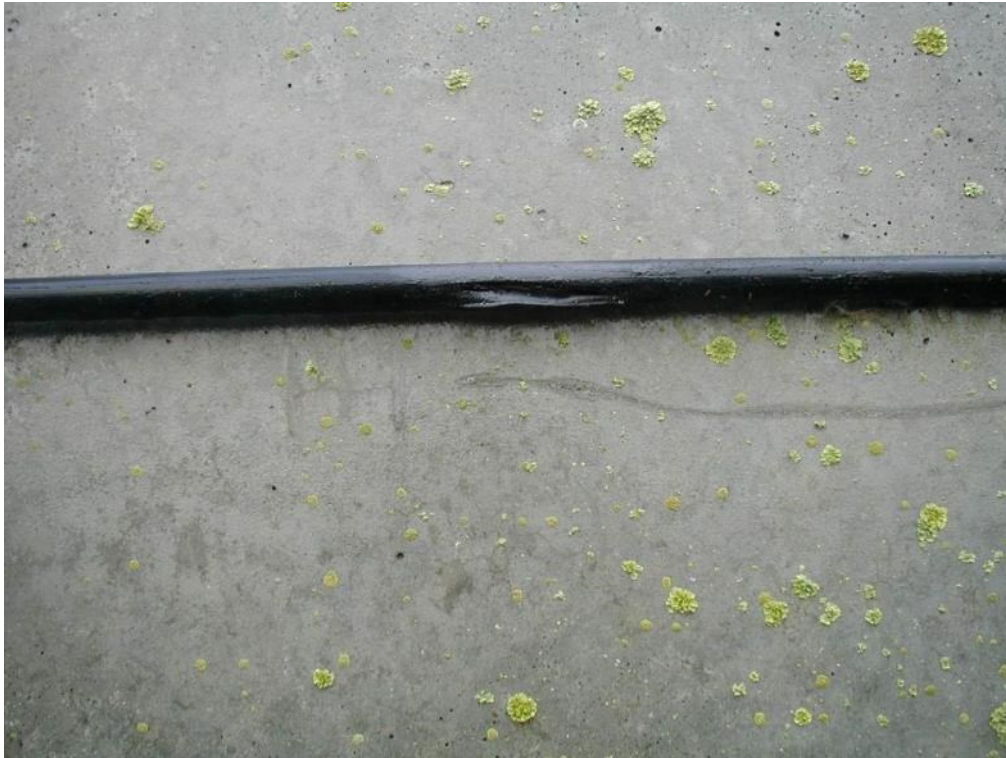
Foto 40: Kabler over terrænen har ofte skader fra påkørsel eller andet.

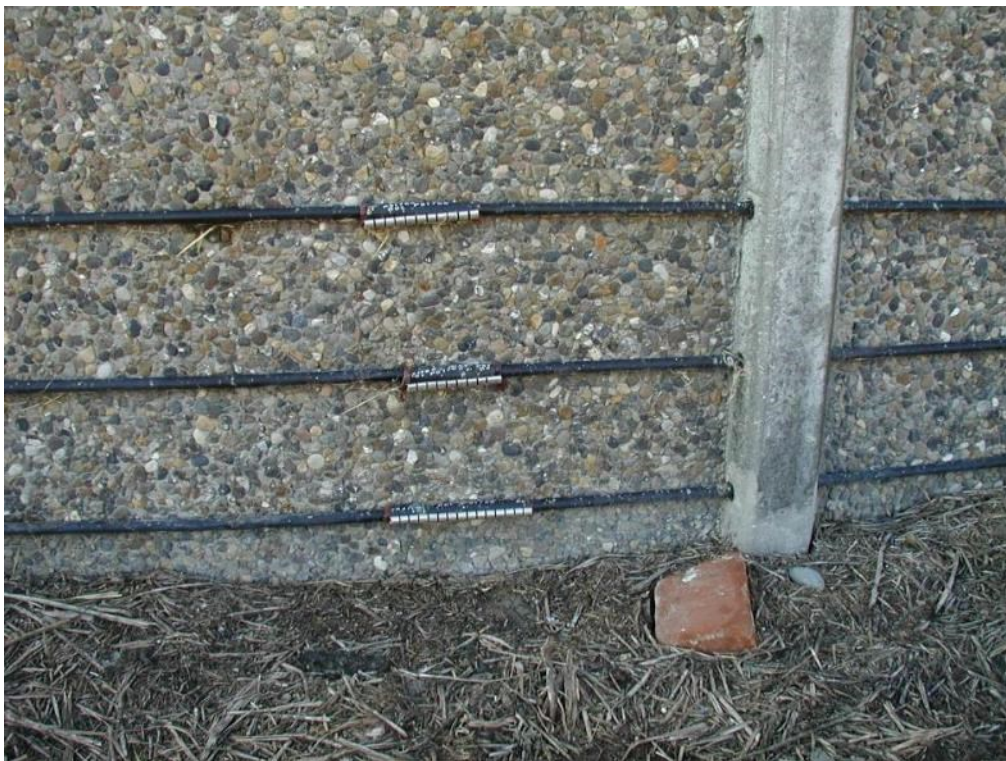
Foto 41: Her er huller i tre kabler, der er udbedret.

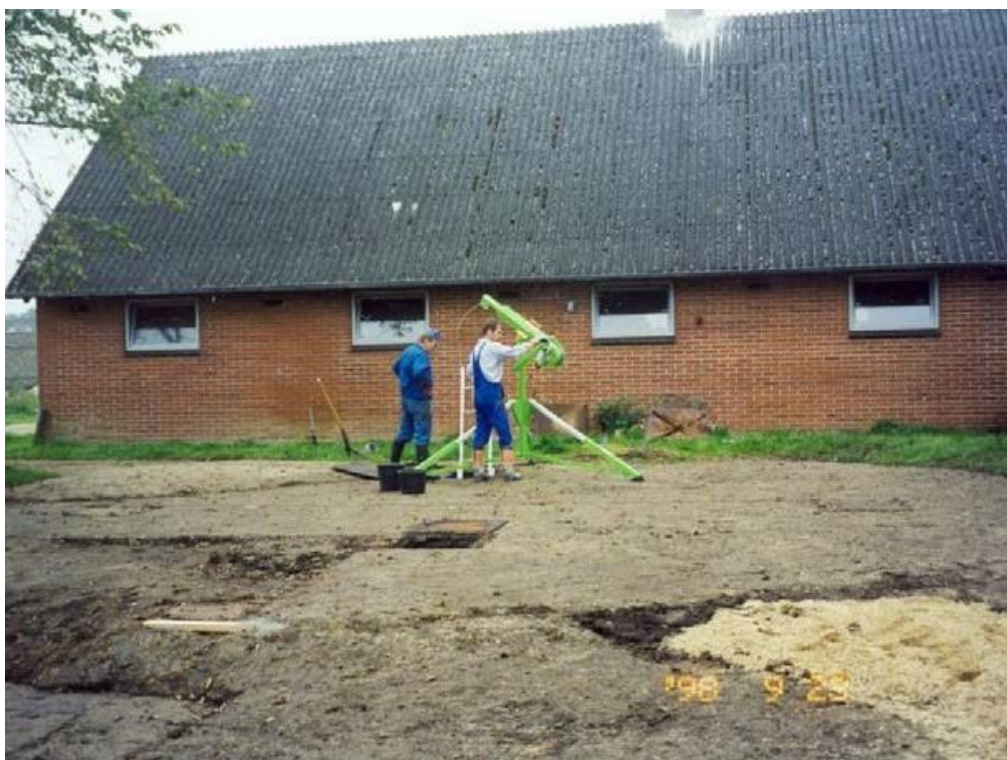
Foto 42: Ved indvendig kontrol af lukkede gyllebeholdere skal der være hjælper, sikkerhedsline og iltforsyning.

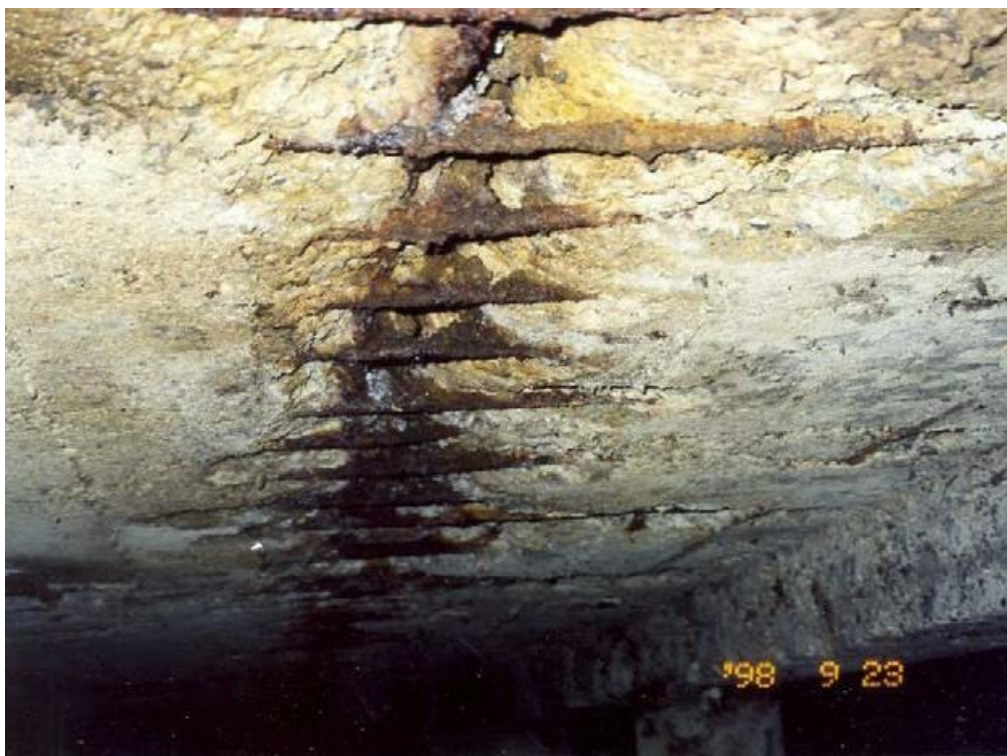
Foto 43: Undersiden af ældre betondæk kan være meget tæret af gyllen som det ses her. Færdsel på et sådant dæk er forbunden med fare for nedstyrtning.

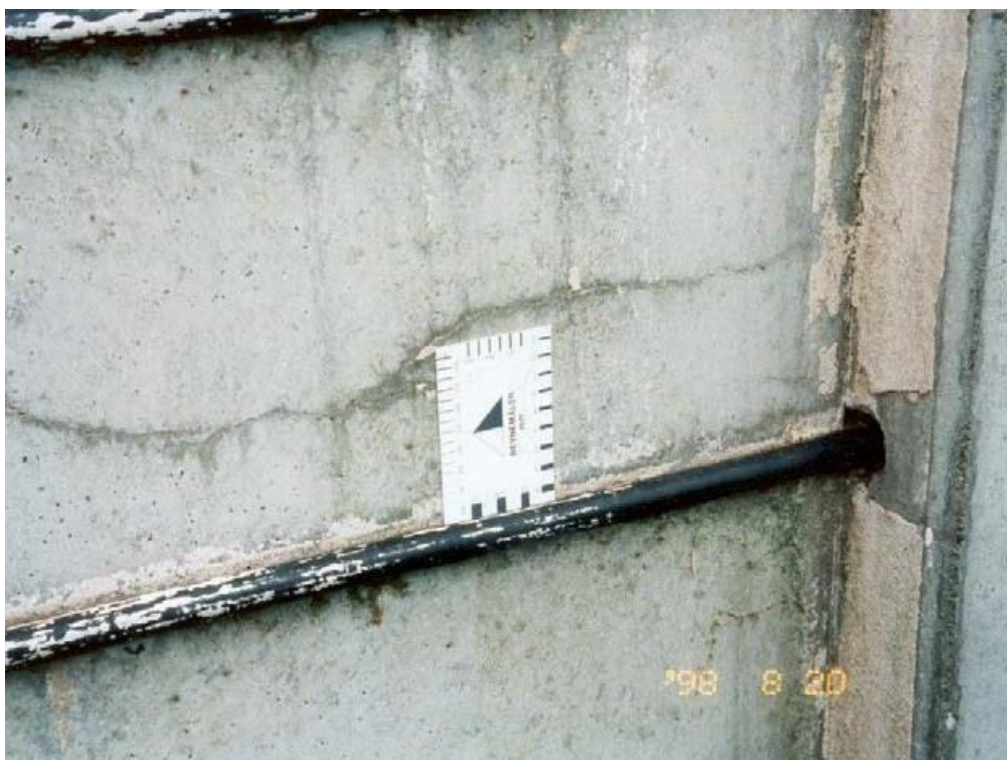
Foto 44: Revner ses ofte i beholdere af beton. Små revner uden gennemsivning af gylle som her er uden betydning.

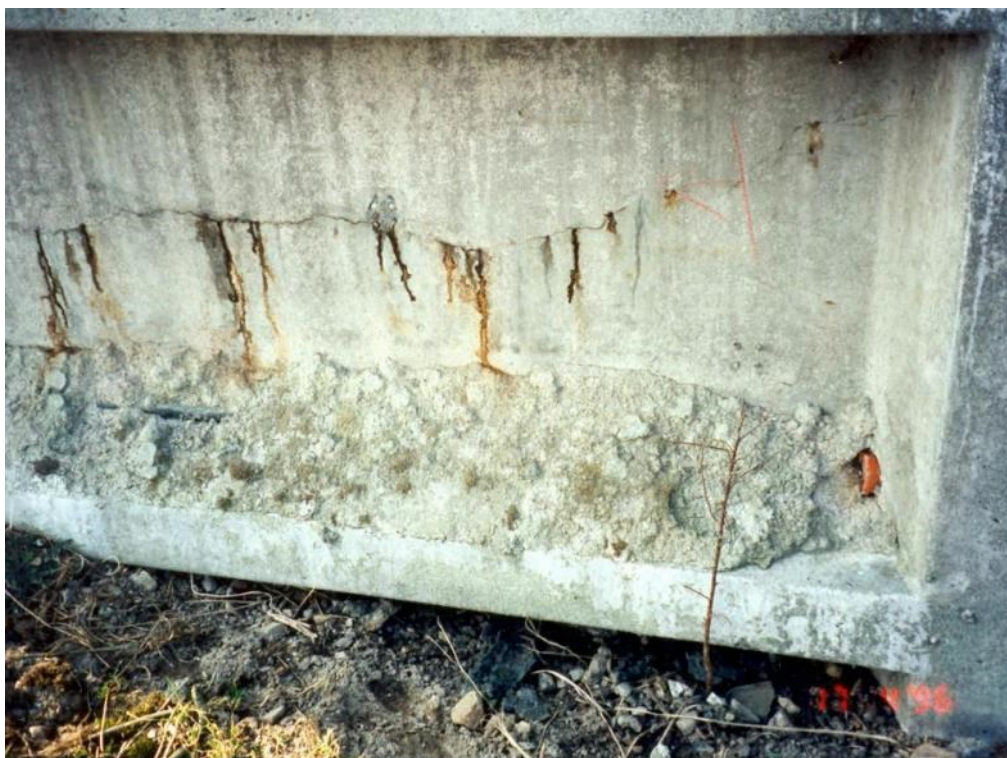
Foto 45: Hvis der siver gylle gennem revnen som her skal der ske en tætning og udbedring på beholderens inderside.

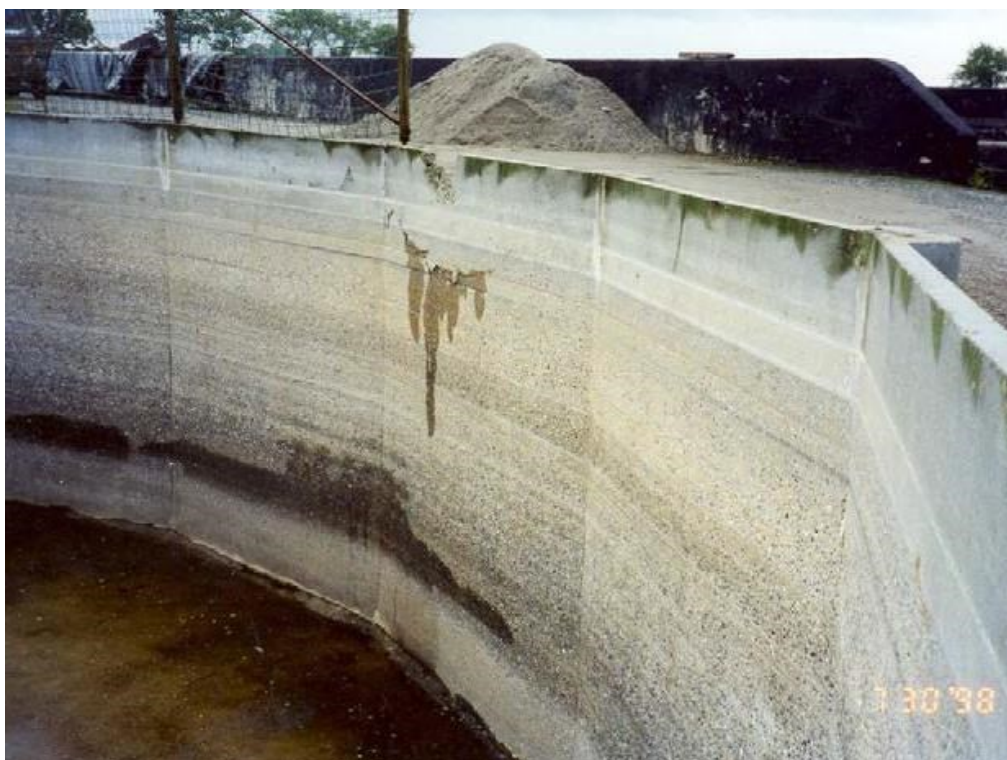
Foto 46: Denne beholder er på hele indersiden skadet af sur væske som kan skyldes opblanding med ensilagesaft eller industriaffald. Der er også en skade som følge af påkørsel (vandindtrængning ses).

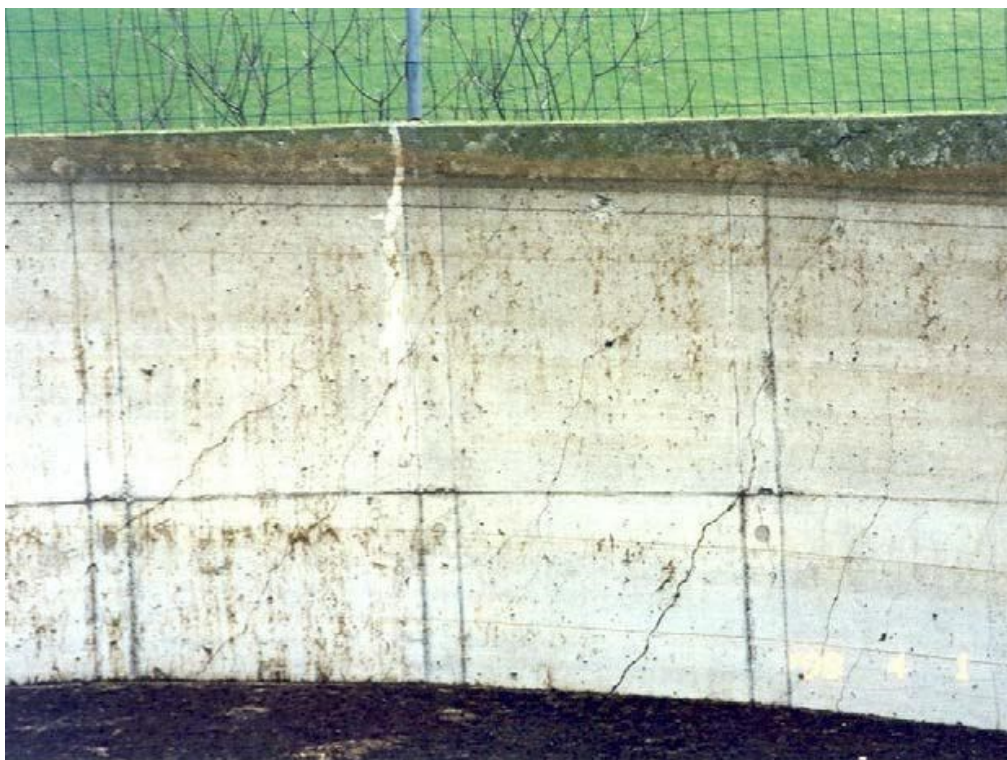
Foto 47: Her ses inderside af beholdervæg. Des ses kraftige revner (beholder er utæt) som følge af uens sætning af underbund. Beholderen er opført på kanten af en skråning.

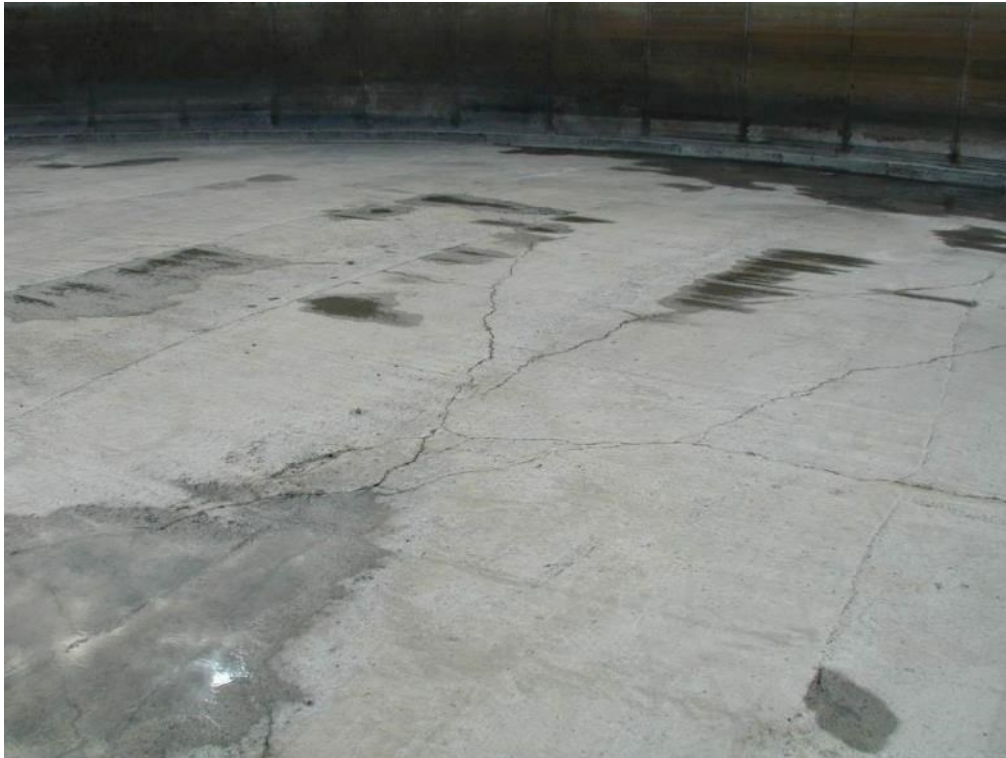
*Foto 48: Rengjort bund i beholder. Bunden er revnet som følge af opskudt bund (fra udvendigt vandtryk). Beholderen er utæt, hvilket kunne konstateres som følge af udsivende gylle. Normalt kontrolleres bundplader ikke, da der ikke kræves tom beholder ved kontrol.*

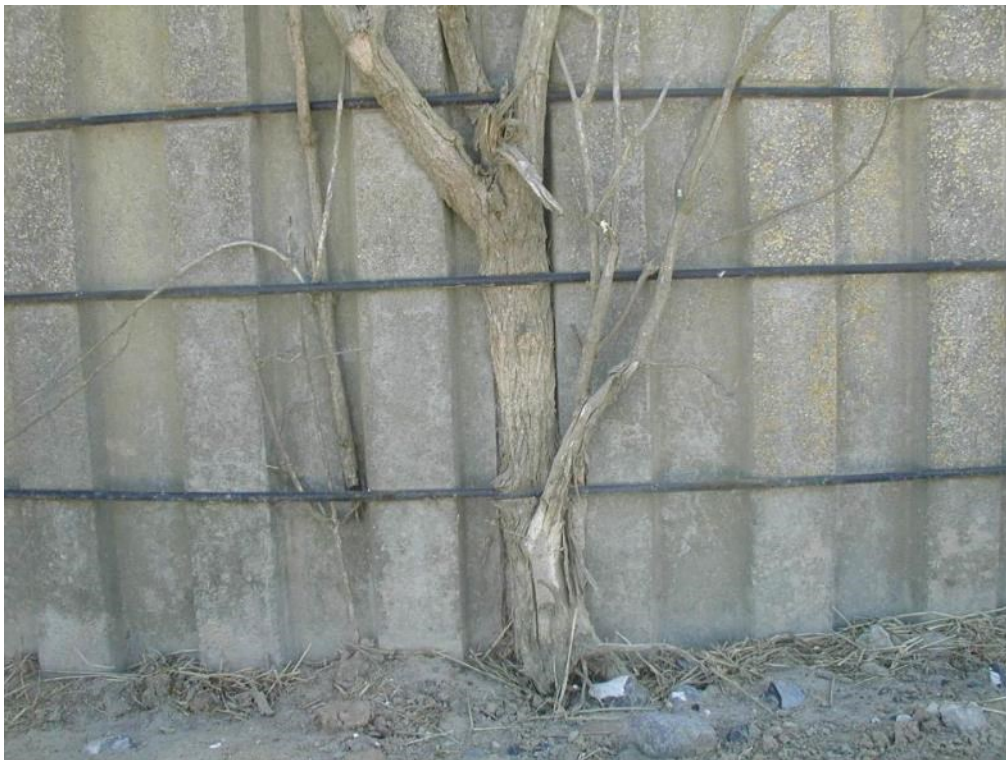
*Foto 49: Møn tank med udvendige kabler. Træet er nu fjernet.*

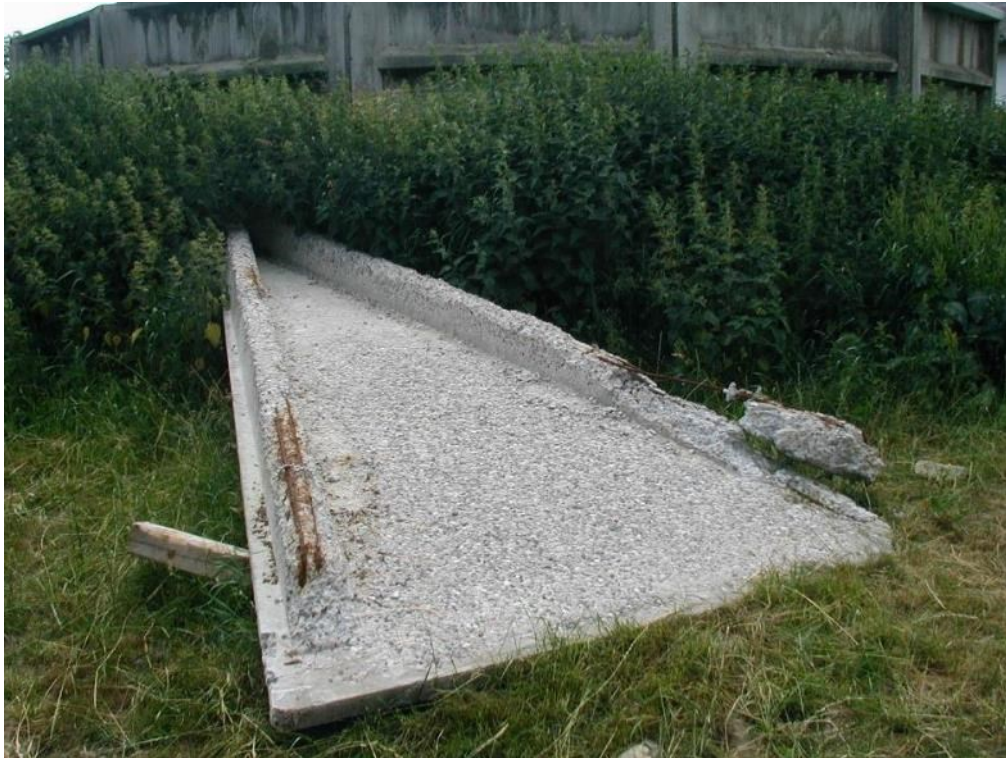
Foto 50: Beholderlåg (undersiden) fra gødningsbeholdere. Det er kraftigt eroderet som følge af manglende ventilation og en beholdervæske, der tilsættes industriaffald.

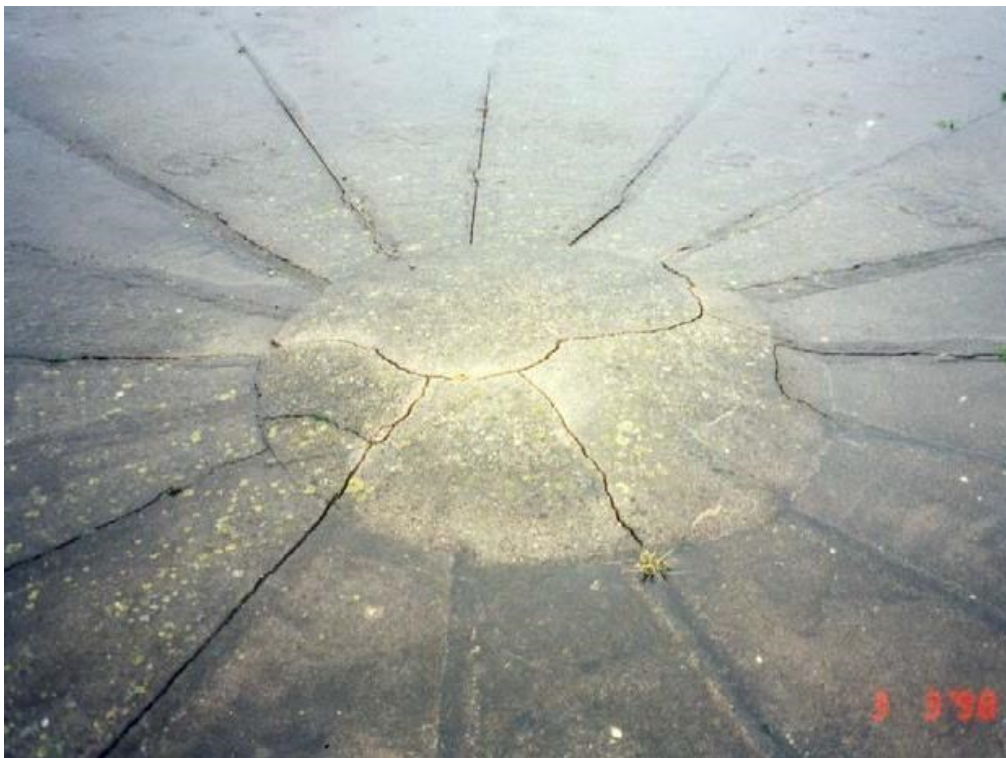
Foto 51: Dette er centret af et beholderlåg (set ovenfra). Revnerne antyder, at der har været bevægelser, antagelig som følge af opskudt bundplade.

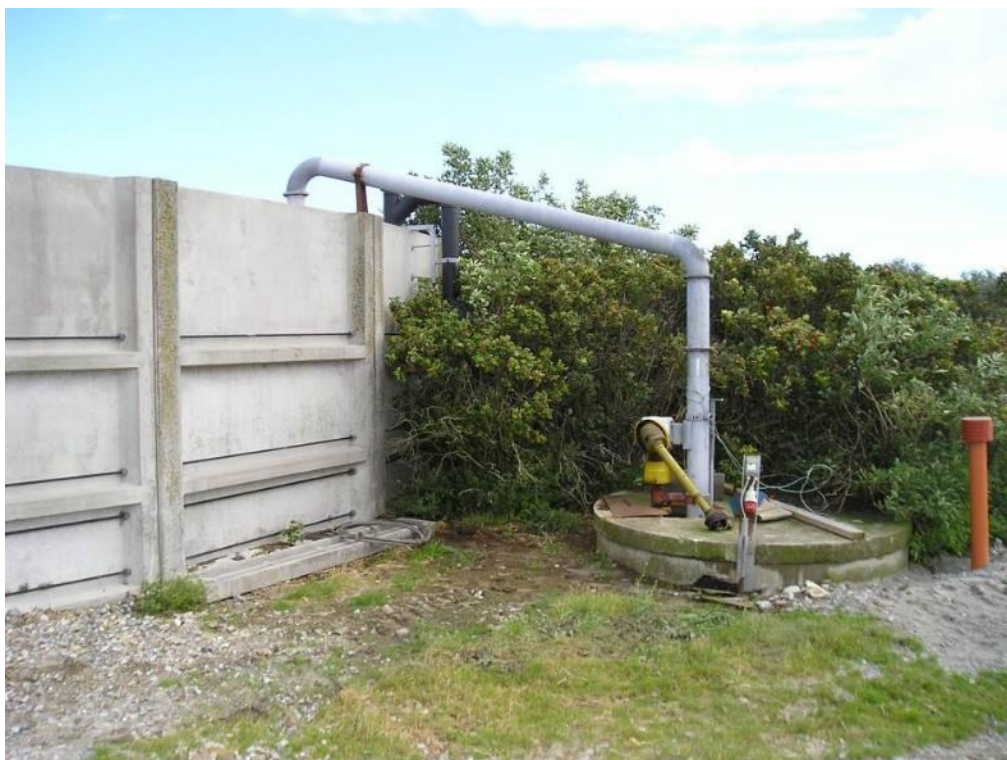
Foto 53: Det kan være svært at kontrollere en beholder, hvis der er tæt beplantning helt op til beholderen. Bevoksning i en afstand af min. 1 meter fra beholderen skal derfor være helt fjernet inden selve eftersynet.

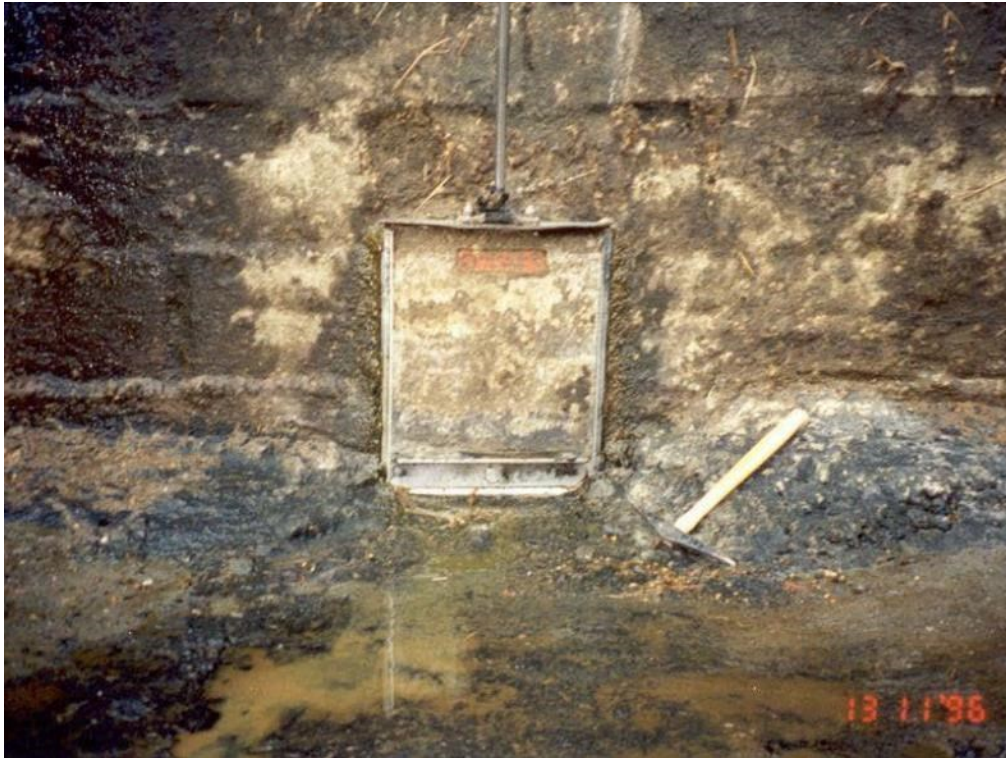
Foto 54: Beholdere med spjæld, se vejledning afsnit 3.4.

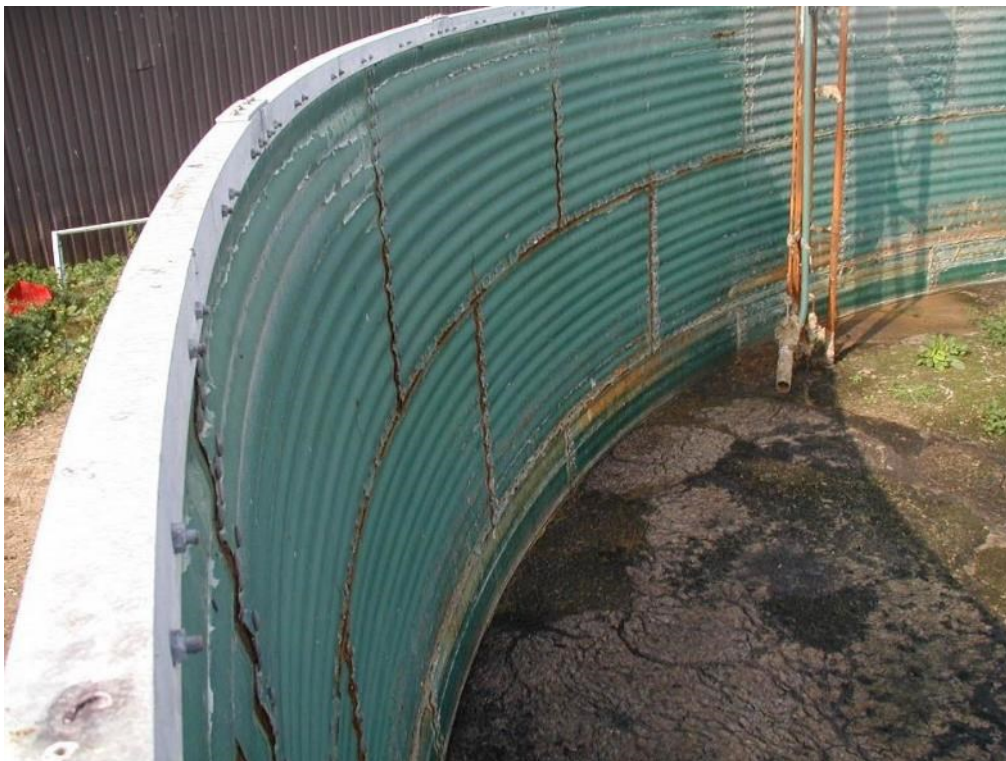
Foto 55: Stålbeholder med bølgeprofil. Det ses, at rusten angriber langs samlingerne mellem vægelementerne.

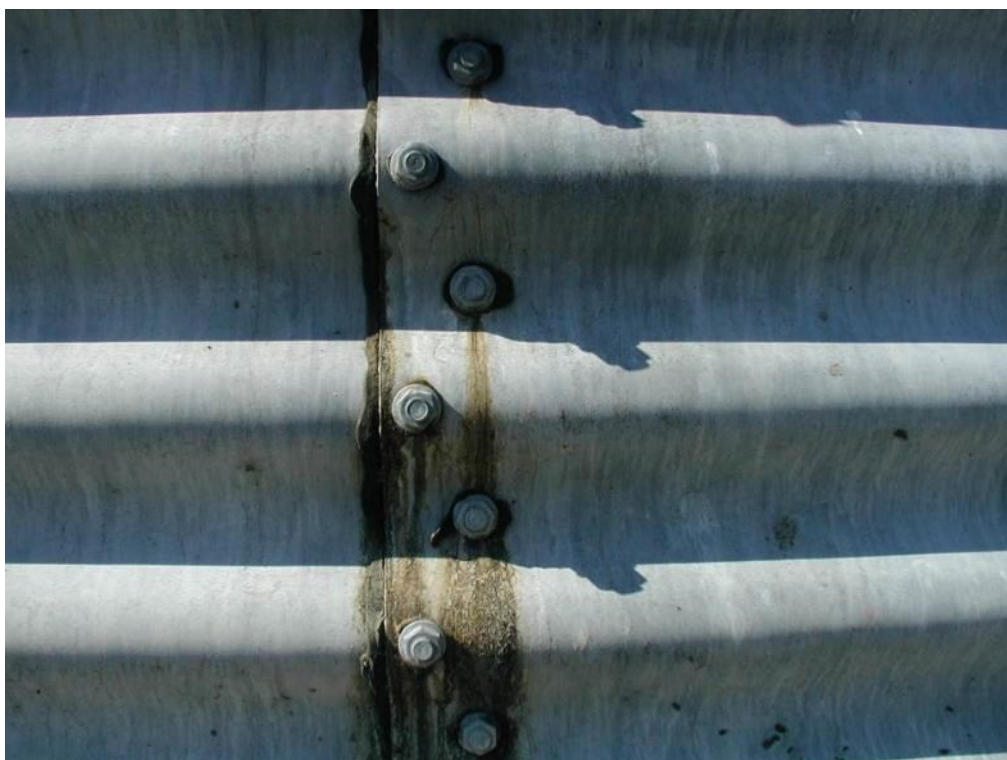
Foto 56: Denne stålbeholder er ikke tæt i samlingerne.

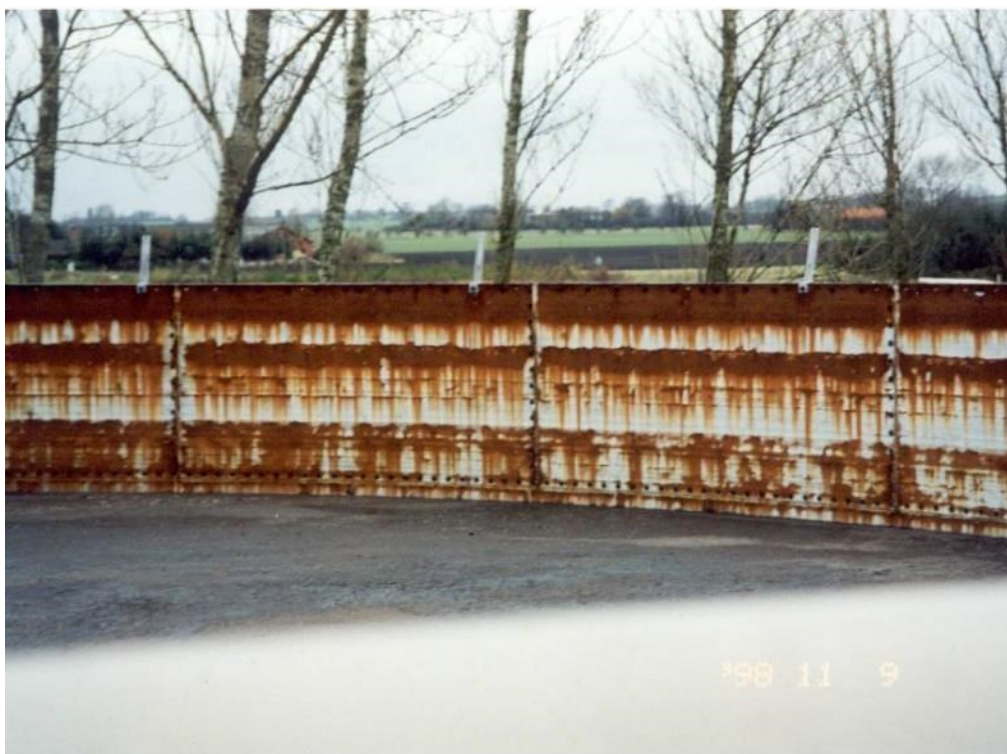
Foto 57: Overfladebeskyttelsen på indersiden af denne stålbeholder er stort set forsvundet og pladerne rustet.

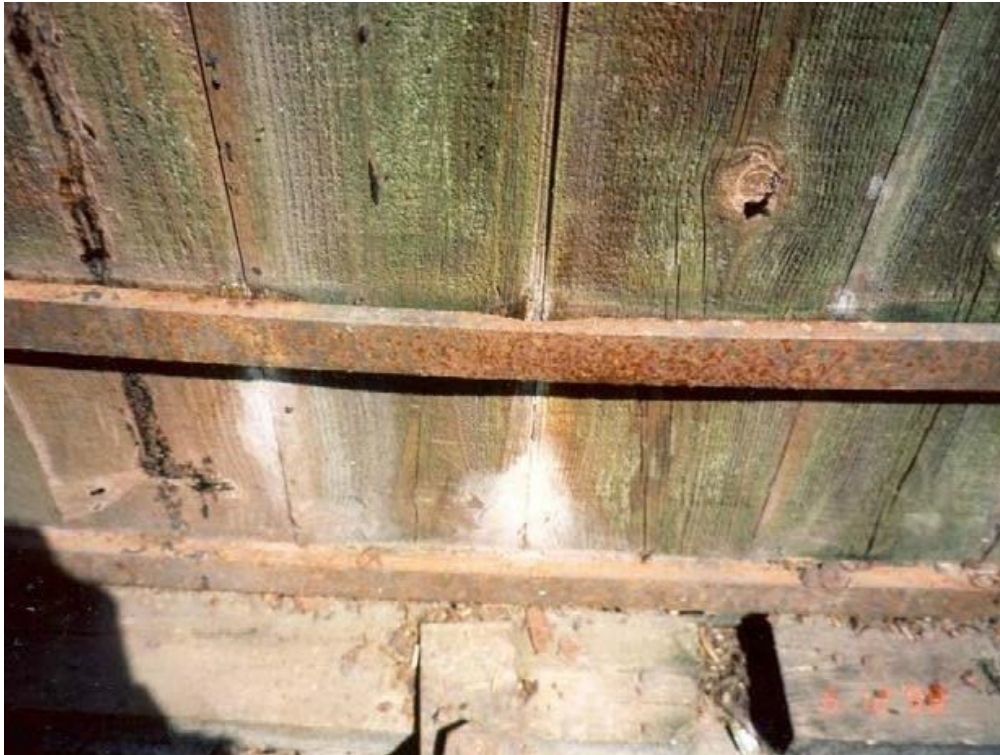
Foto 58: Spændebåndene på træbeholdere er normalt af "sort" stål, der ikke er rustbeskyttet. Hvis en beholder har stået tom et stykke tid, tørrer træet ud og der vil opstå utætheder langs træplankerne. Når beholderen igen fyldes op, vil der sive gylle ud inden.

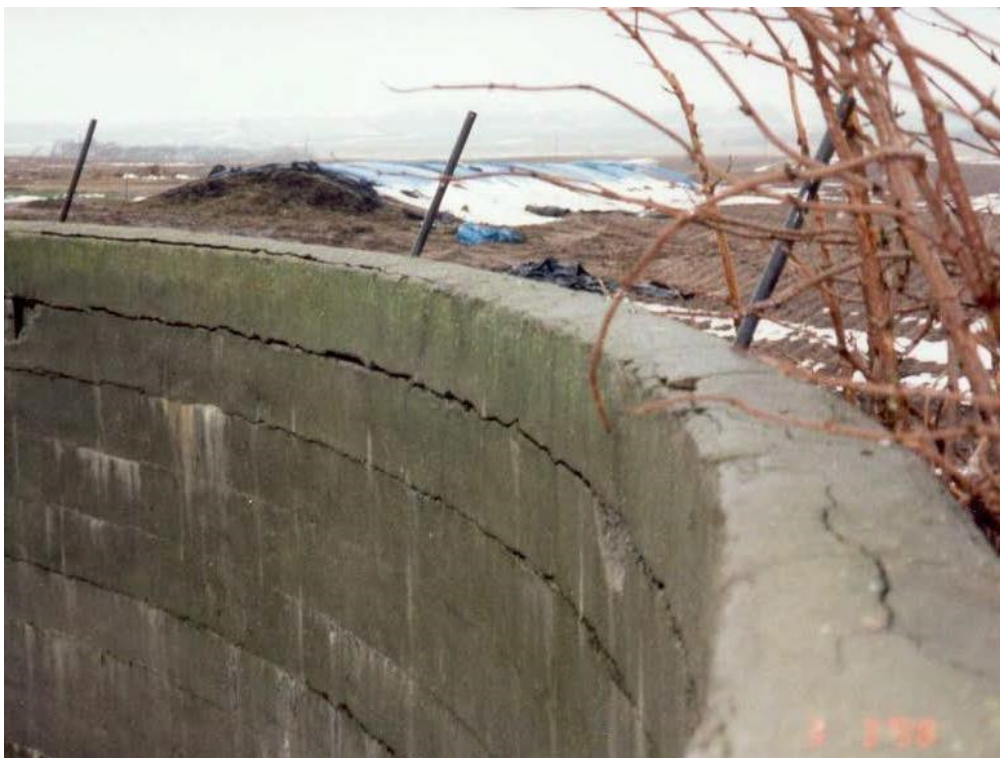
Foto 59: Hvis blokstensbeholderen ikke er opbygget tilstrækkelig solidt, vil vand trænge ned i beholdervæggen, og den vil miste såvel styrke som tæthed. Det er vigtigt, at væggens overside er tæt og med fald, således at vand kan ledes væk.
