Ønske om tilføjelse af Solrød Bæk til fredningsbekendtgørelsen

Kvalificering af udpegningen af Solrød

Optælling af gydegravninger

Fiskeundersøgelse 2019

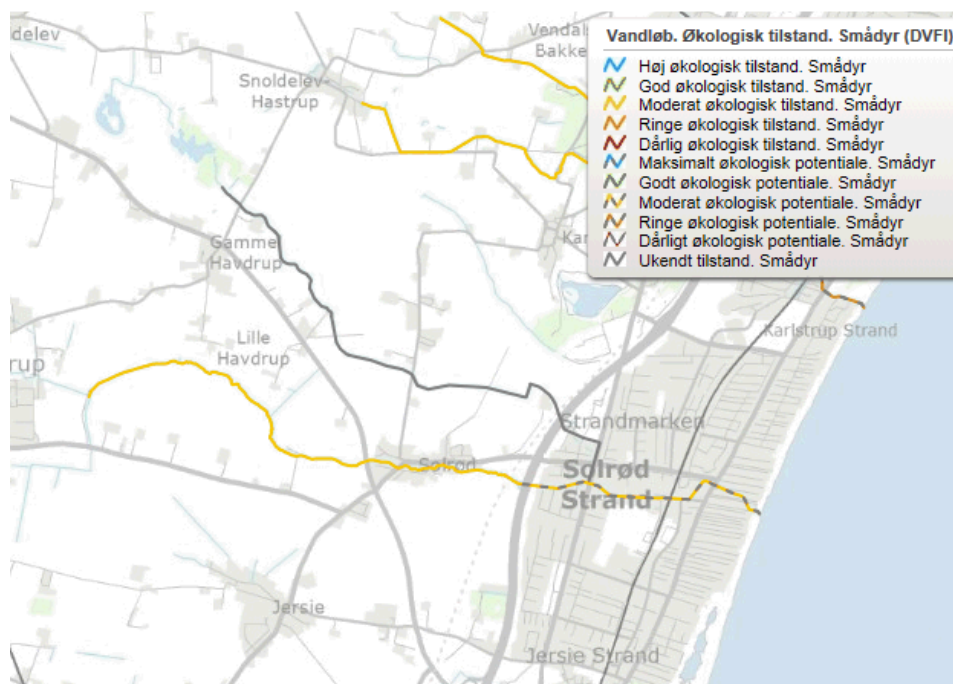
Den nuværende tilstand som fremgår af Miljøministeriets Miljøgis er moderat økologisk tilstand (se Figur 2.1). Tilstandsvurderingen bygger udelukkende på kvalitetselementet smådyrsfauna (DVFI), idet tilstanden med hensyn til kvalitetselementerne for fisk og planter er angivet som ukendte.

Figur 2.1: Den nuværende biologiske tilstand i Solrød Bæk er Moderat økologisk tilstand.

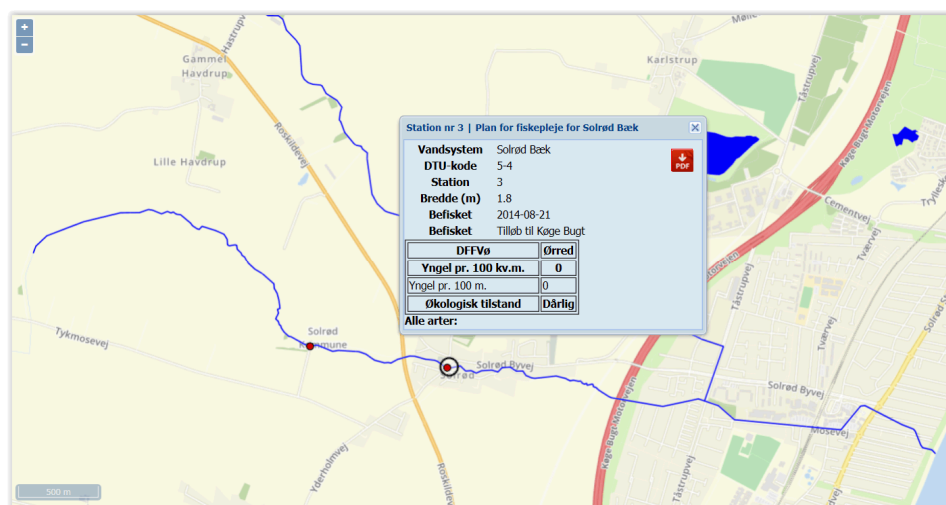
Figur 2.2: Stationer som er el-befisket af DTU Aqua i 2014

DTU Aqua har i 2014 udført el-befiskning på 2 stationer. Der blev ikke fundet ørred på de to stationer og den eneste fiskeart var trepigget hundestejle.

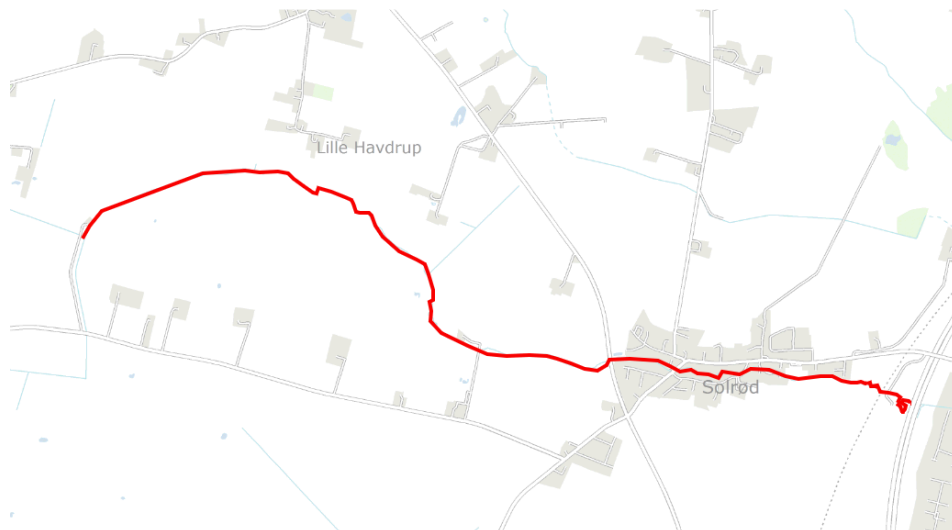
Figur 1.1: Besigtiget strækning (markeret med rød streg) for registrering af gydeaktivitet af havørred ved optælling af gydebunker. Strækningen slutter på vestsiden af Sydmotorvejen.

Den besigtigede strækning er ca. 4,5 km lang, og går fra vestsiden af Sydmotorvejen i st. 4901 og op til Skelbækkens tilløb i st. 472. På strækningen nedstrøms Sydmotorvejen har vandløbet så ringe fald at der ikke vurderes at være basis for gydning af havørred. Strækningen er derfor ikke besigtiget.

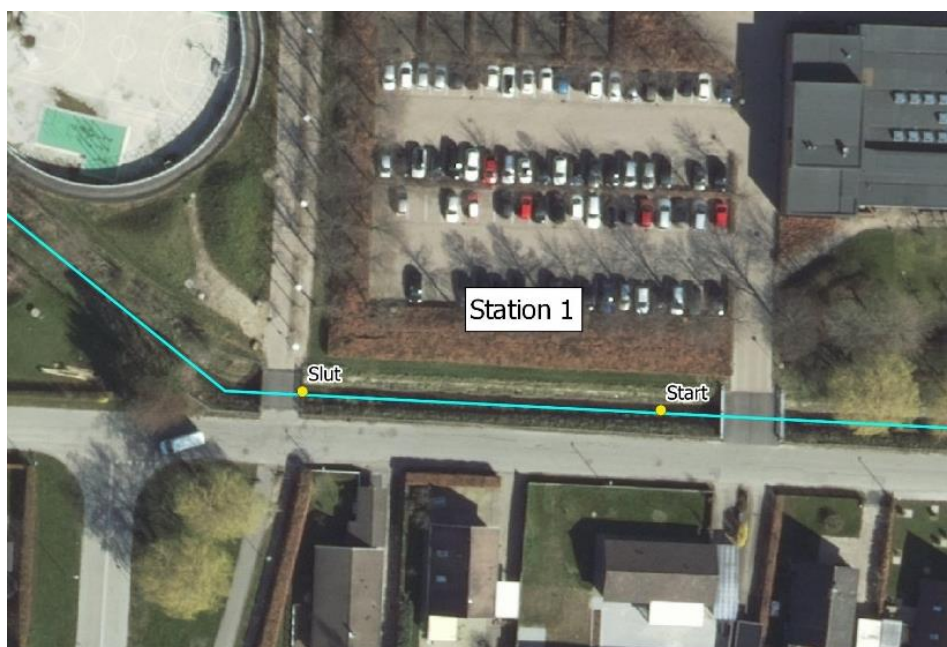
Figur 3.1: Befisket strækning ved station 1, med markering af start- og slutpunkt for elbefiskningen.

Der blev fisket en 50 meter lang strækning, mellem to krydsende broer (se Figur 3.1). Vandløbet er på denne strækning kanaliseret og ligger dybt nedskåret, med stejle brinker (1:1). Både sider og bund er flisebelagte (SF-sten), men på trods af dette blev der observeret både vandstjerne, vandpest og pindsvineknop på strækningen. Vandet var desuden klart og der blev fanget enkelte flodkrebs og observeret en del *Gammarus* sp.

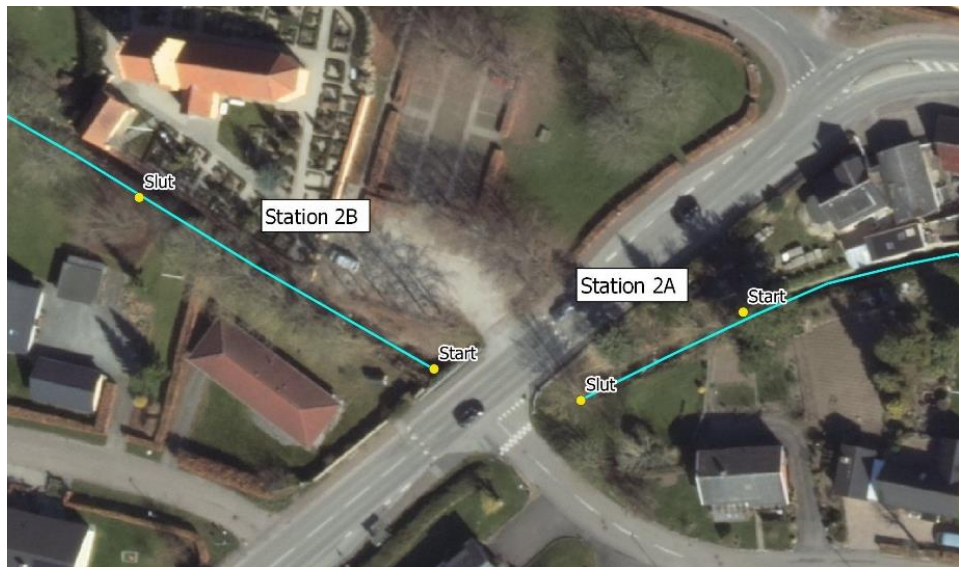
Figur 3.4: Befisket strækning ved station 2A, med markering af start- og slutpunkt for elbefiskningen.

Der blev fisket en 27 meter lang strækning, der løber fra vejunderføringen og 27 meter nedstrøms (se Figur 3.4). Vandløbet er på denne strækning relativt bredt og lavvandet, med en god dybdevariation. Bunden består primært af sten og grus og der er flere steder underskårne brinker og/eller rødder der fungerer som skjul for fiskene. Strækningen er forholdsvis beskyttet, hvilket formentlig er forklaringen på at vegetationsforekomsten var temmelig begrænset. Der blev dog fundet både pindsvineknop og vandpest på strækningen.

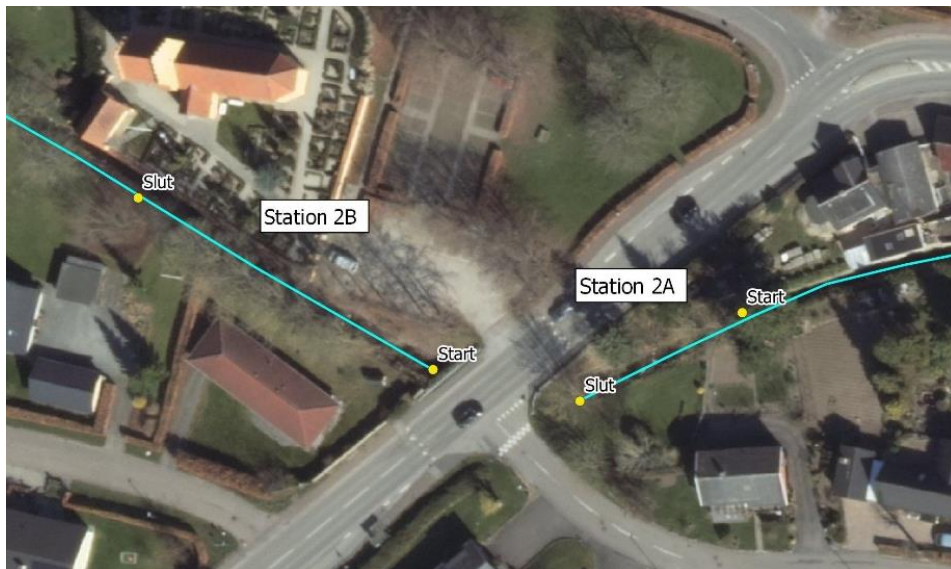
Figur 3.8: Befisket strækning ved station 2B, med markering af start- og slutpunkt for elbefiskningen.

Der blev fisket en 50 meter lang strækning, opstrøms vejunderføringen under Solrød Bygade. Vandløbet har på denne strækning fine fysiske forhold, med sten/gruset bund og en del grene og rødder i vandløbet. Strækningen ligger nedskåret, med forholdsvis stejle brinker, og er beskyttet af træer/buske langs hele

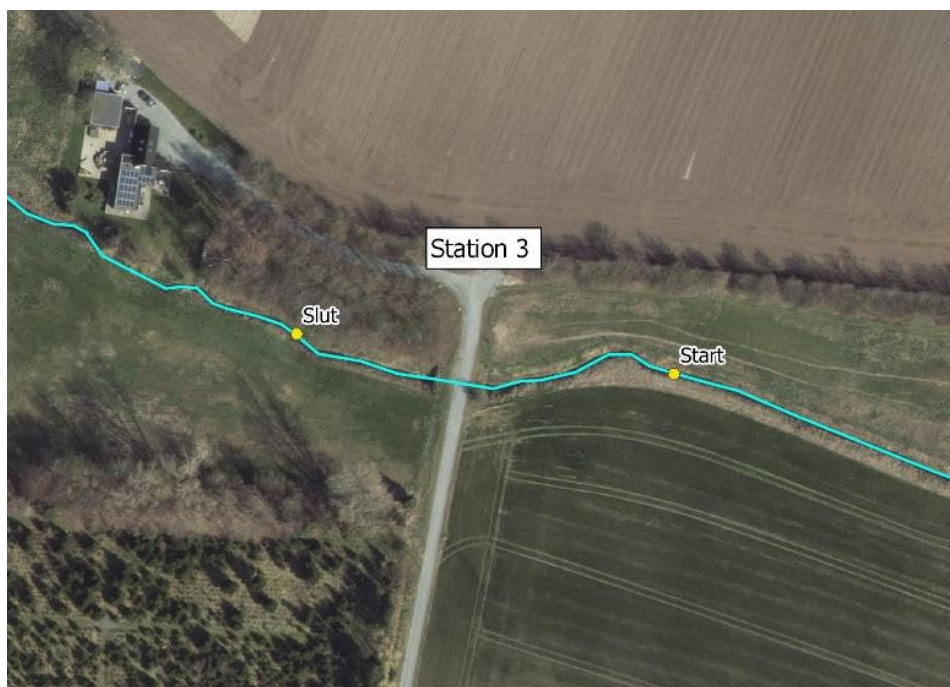
Figur 3.11: Befisket strækning ved station 3, med markering af start- og slutpunkt for elbefiskningen.

Der blev fisket en 90 meter lang strækning (se Figur 3.11), op- og nedstrøms vejunderføringen under Flaskeengen. Vandløbet har på denne strækning fine fysiske forhold og løber forholdsvis terrænnært. Bunden var generelt stenet og gruset,
