Oplysninger fra sekretariatet, april 2025

Behov for forbedret indvendig kontrol af beholdere med teltoverdækning

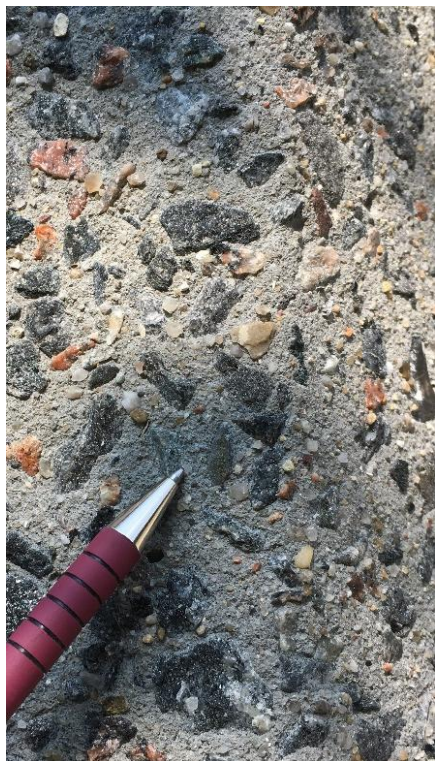
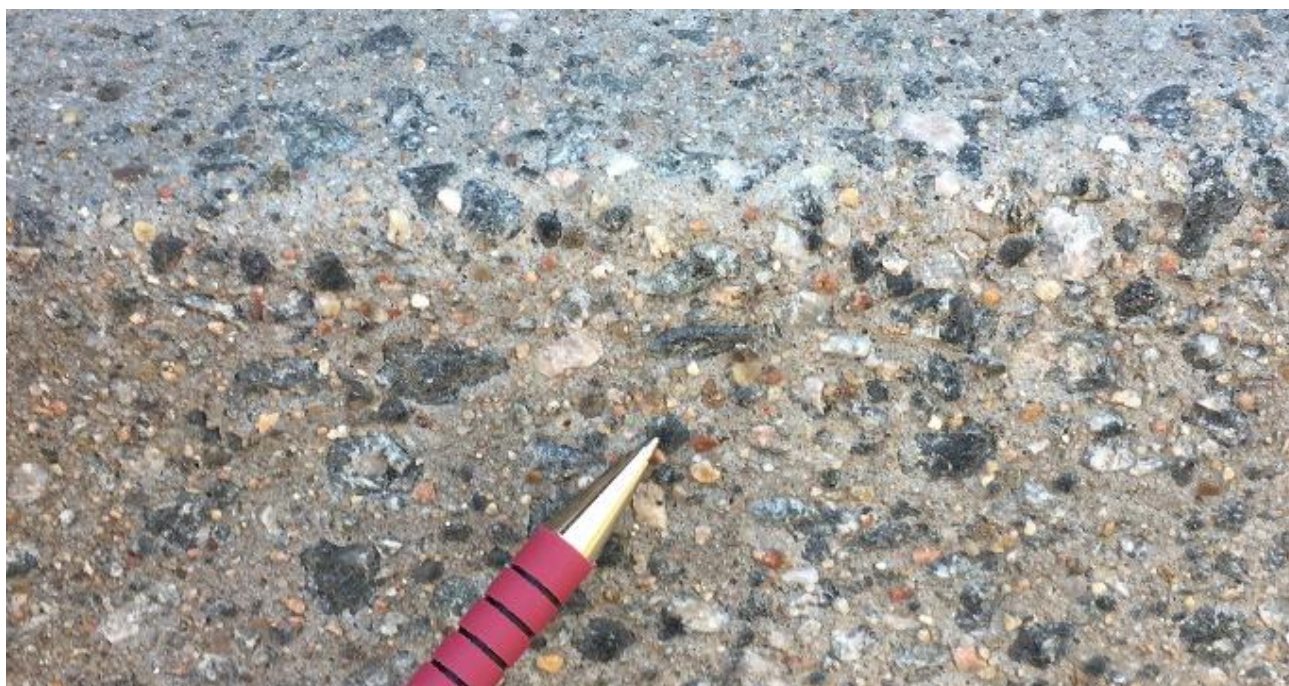
Eksempler på skadesgrad 2:

- **Skadesgrad 2 (reparationskrævende):** Skader, som kræver reparation, fx tydelig afskalning af beton og blotlægning af stentilslag og eventuelt begyndende eksponering af armeringsjern. Se bilag 1.

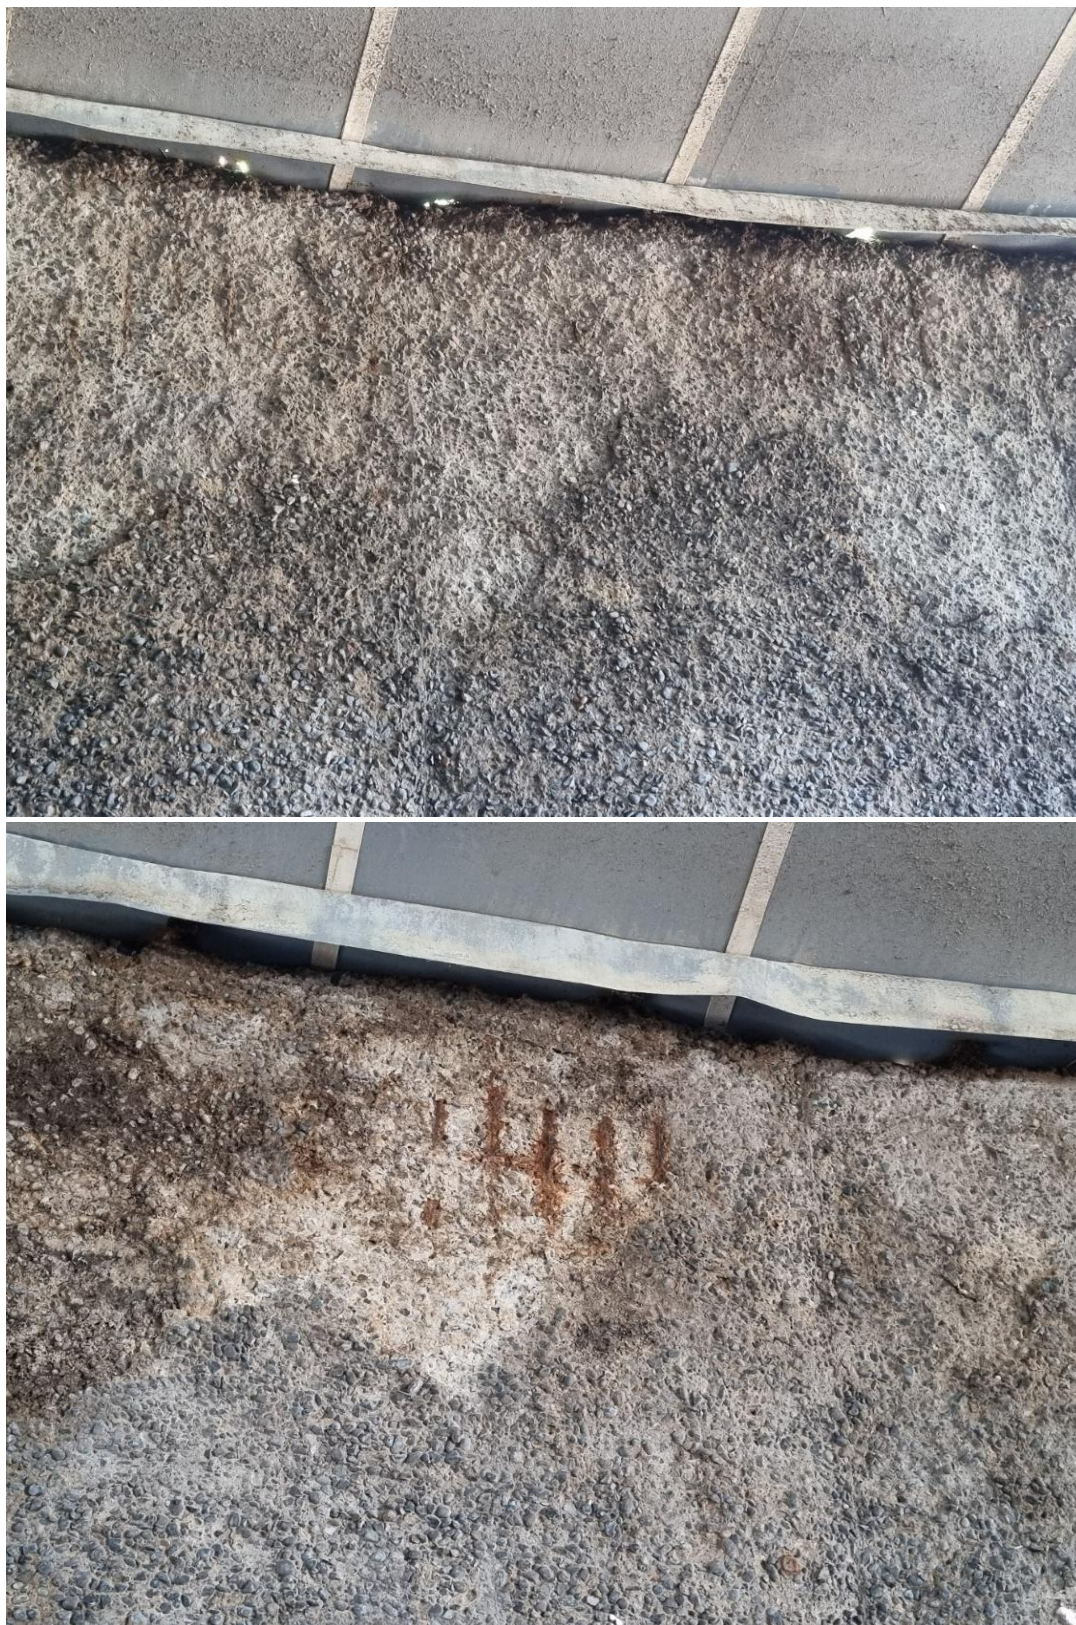
Eksempler på skadesgrad 3:

- **Skadesgrad 3 (alvorlig skade):** Alvorlige skader, såsom omfattende afskalning, store revner, eksponeret og korroderet armeringsjern. Reparation vil kræve store udgifter, og skaden kan være svært reparerbar. Se bilag 1.
